## 第3章 保存管理計画

### 第1節 保存管理の現状

## 2. 保存・破損状況

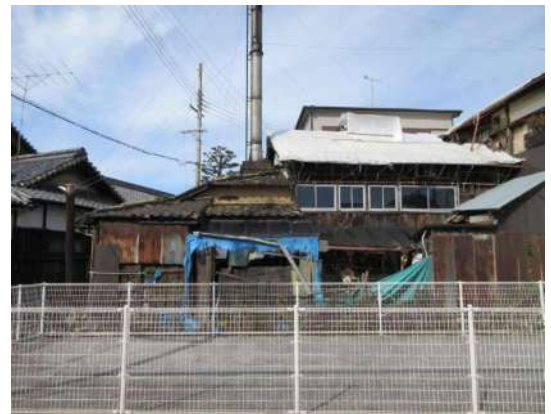
「釜場棟」は背面道路に沿って南側壁面が計画されるため、「表棟」「浴室棟」とは柱通りが揃わず、大きく台形状に変形した形状となっており、西側が上底、東側が下底の様相を呈する。南側道路に沿って屋根を計画し、これに軒先を揃えるため、水上側の「浴室棟」との接続部分は必然的に東側が高くなった斜めのグシ部ができることとなる。そのため瓦の納まりに問題が発生し、かつ、煙突の煉瓦部との接続部との納まりの不具合があり、雨漏りが生じている。先に述べた隅棟は、屋根が台形であるが故に隅部の納まりが難しくなり、それを解消するためのもので、計画的に設けられたというよりは、むしろ現場当たりで設置されたと考える方が妥当である。

写真 3-1-20 釜場棟外観（煙突以右は浴室棟）

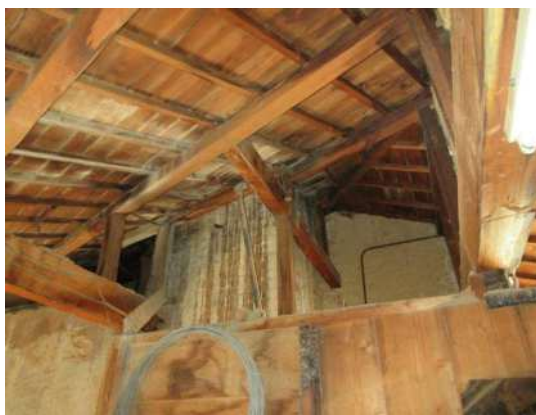
また、「釜場棟」のやや東寄りには煙突があり、「釜場棟」の屋根をやや貫く程度まではレンガ積み、それより上部は金属製となっている。このレンガ煙突の存在により小屋組は更に複雑化し、煙突廻りには二次・三次梁や隅木が集中する。もともと屋根の納まりが難しい場所であり、かつ、小屋組が複雑で、一般形状の瓦では納まらない部分であるので、必然的に雨漏りが発生し、屋根周りや周囲の部材には大きな破損が見られる。

写真 3-1-41 釜場棟小屋組

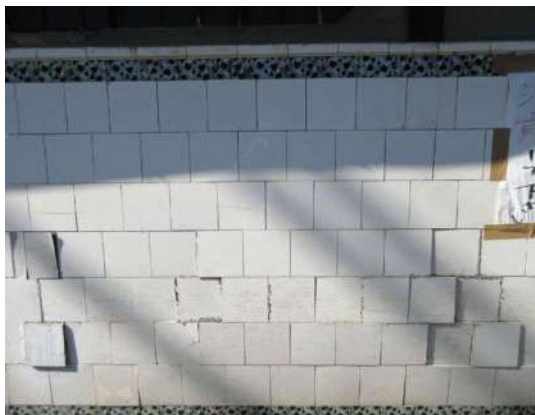
白色硬質タイル、及びボーダータイルは一部が欠損しており、下地となる土壁が露出している箇所がある。また、白色硬質タイルの欠損部は白色に塗装した木片にて補修を行っている箇所が散見される。

写真 3-1-52 前面道路側塀のタイル

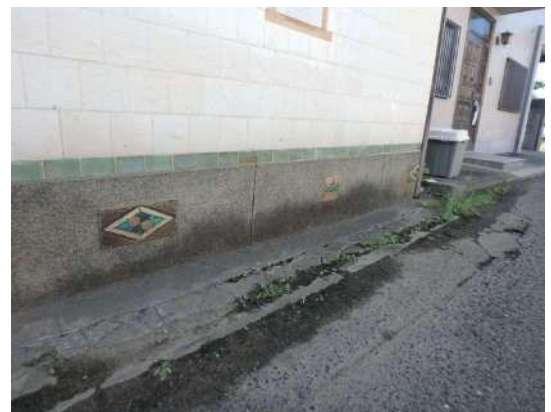
写真 3-1-57 前面道路側塀のタイル（下部）

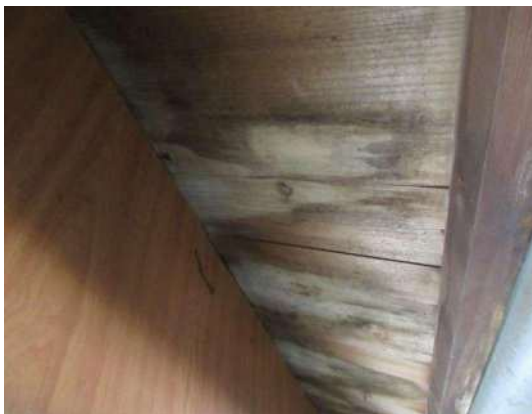
元々前栽であった場所を室内化した辺りには集中して雨漏りが見られる。塀の屋根と庇とが谷になる部分が前栽の直上であるため、前栽であった頃には雨水が前栽に流れ込み、それほど問題は無かったが、室内化によってこの雨水を受ける樋が必要になり、この樋の雨水を処理しきれていないことが大きな問題となっている。また、塀の屋根瓦は至る所で割れや欠損が見られ、屋根下地には雨染みが複数箇所見られ、一部は腐朽が進んでいる。

写真 3-1-58 塀の屋根の野地板の雨染み

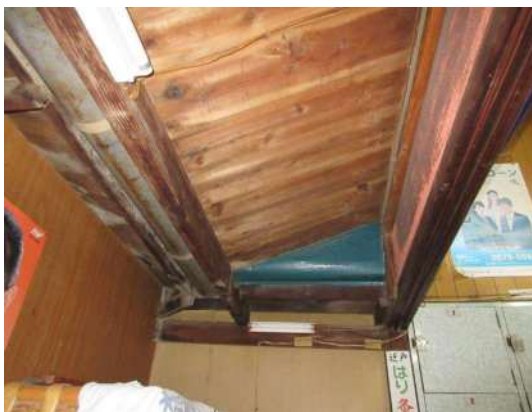
写真 3-1-60 樋の劣化と野地板雨染み

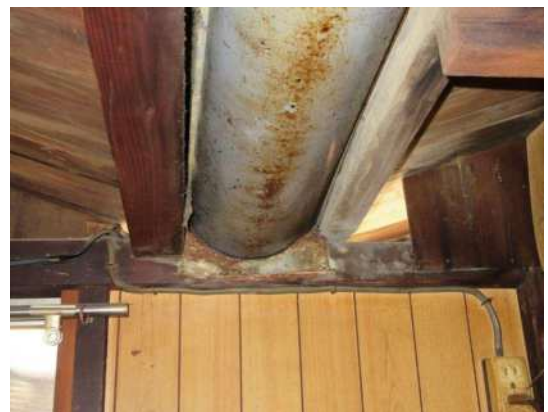
写真 3-1-61 樋端部の錆

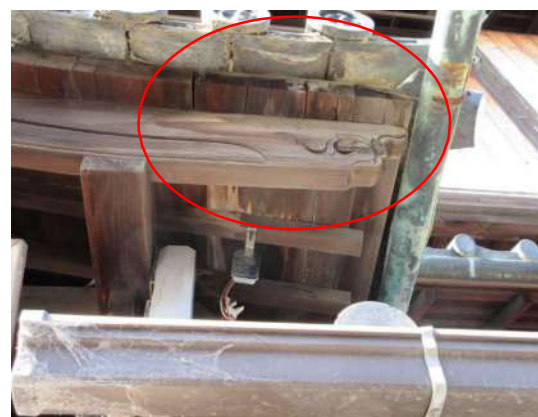
唐破風屋根が架かる「玄関」は、その軒廻りに雨染みや部材のズレなどが発生している。「玄関」屋根には小瓦を用いているが、この瓦に複数の不具合が見られることが原因である（棟瓦のズレ・欠損、軒先瓦の割れ、平瓦の割れなど）。唐破風廻りは当建物の大きな特徴といえる部分であり、そこに生じた雨染みや部材の欠損は、建物そのものに見た目の不安定感を与える要因となるため、これを解消する補修が必要となる。

写真 3-1-62 化粧裏板・切裏甲の雨染み

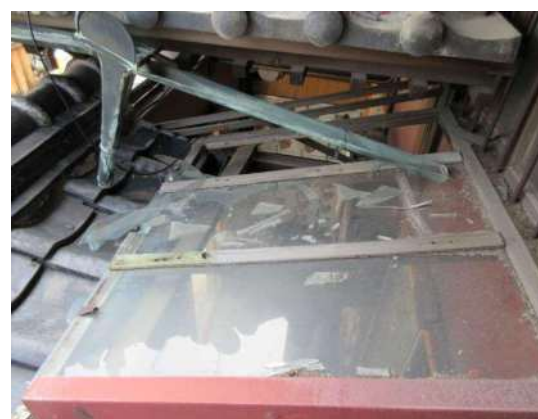
また、唐破風屋根の両脇は塀との間をつなぐために勾配付の硝子を天窓状に設けたガラス屋根となっている。このガラス屋根のうち一部は欠損して無くなっているが、床にガラスの破片が散乱して大変危険な状態であった。落下だけでなく、割れ防止、耐衝撃性といった観点から修理時の検討が必要となる。併せて、「玄関」や塀の瓦の不具合は、建物への悪影響だけでなく、落下による前面道路歩行者等への事故の危険性も孕むことから十分な対策が必要となる。

写真 3-1-64 ガラス天井の破損

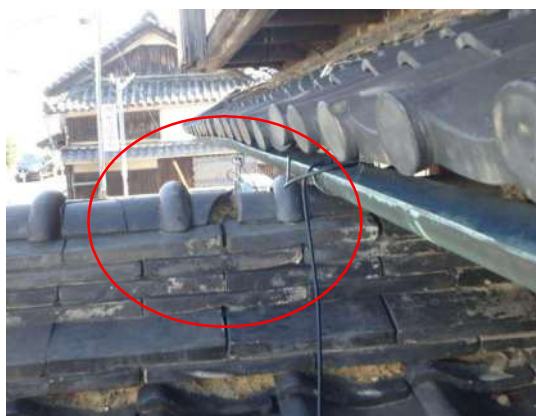
写真 3-1-65 棟瓦の割れ

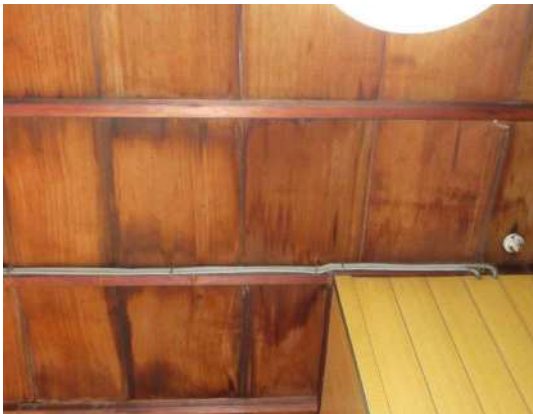
「脱衣室（女）」北東隅部は上部に 2 階があるにもかかわらず、1 階の天井に大きな雨染みが発生している。これは屋根からの雨漏りが 2 階の床を経て 1 階の天井にまで到達しているものであり、雨漏りの程度が非常に大きいことが見て取れる。

写真 3-1-67 1 階天井の雨漏り

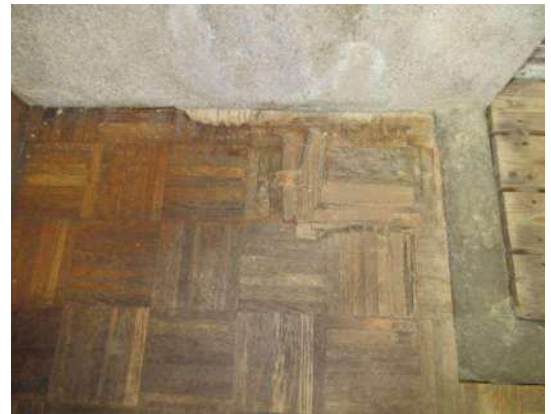
「浴室」に近い脱衣室各室の床廻りには、後設された寄木フローリングの劣化が著しく発生しており、雨漏りや繰り返しの吸水・湿気による影響があるものと思われる。このためモルタル洗い出しの腰壁にも水染みの痕跡が見られ、これらを見ると浴室境（Y8 通り付近）には部材の大きな腐朽が発生する原因となっている。

写真 3-1-68 浴室付近の床板の劣化

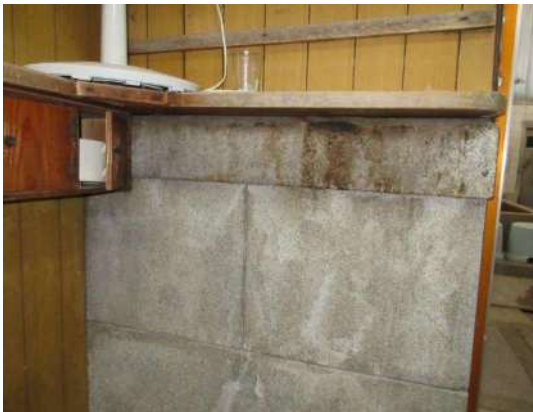
写真 3-1-69 洗い出し部の水染み

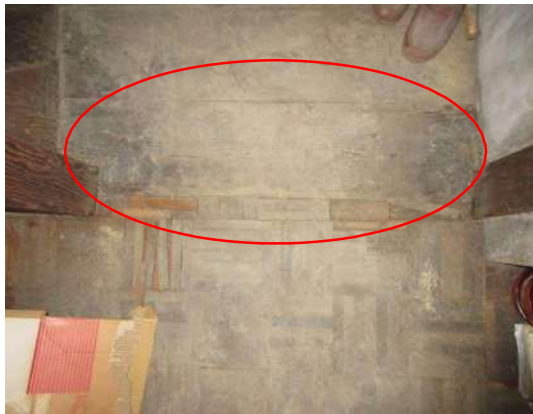
「階段前室」「便所前室」「便所」は後世の増築によるものと思われ、この部分は特に雨漏りが著しい。屋根形状の不具合から建物側に雨水が流れ易くなっており、また、雨水に対する屋根の納まりも不十分である。現在は応急処置を繰り返し辛うじて雨漏りの程度を弱めているものの、現在進行形の雨漏りは周辺部材の腐朽など大きな問題をもたらしている。増築された当初から簡易な造りであることは否めない。

写真 3-1-71 階段前室 床板の腐朽

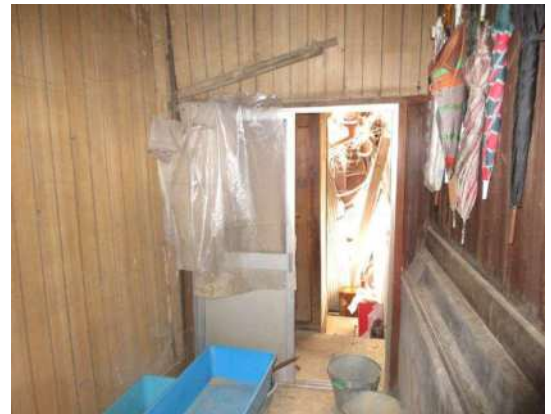
写真 3-1-72 階段前室 壁板の劣化

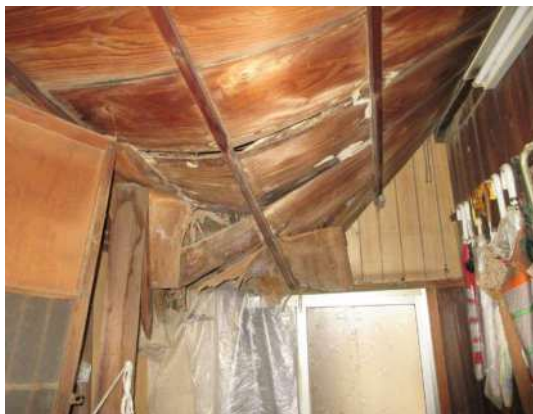
当該部分の屋根及び軒先の部材は腐朽・劣化が見られ、原型を留めない箇所が見られる。

写真 3-1-73 階段前室屋根の崩落

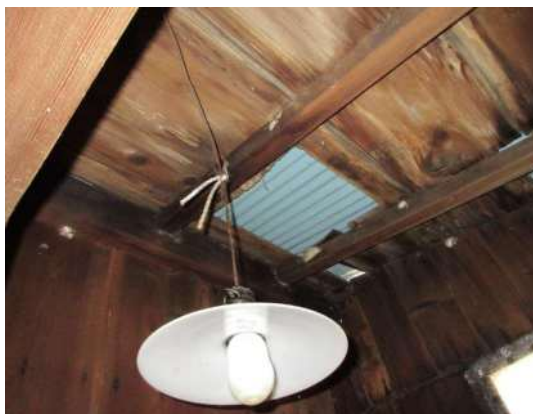
写真 3-1-75 便所天井の破損

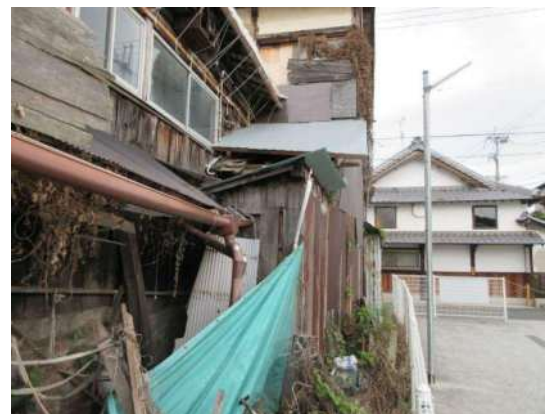
写真 3-1-76 建物側に雨水が流れる屋根

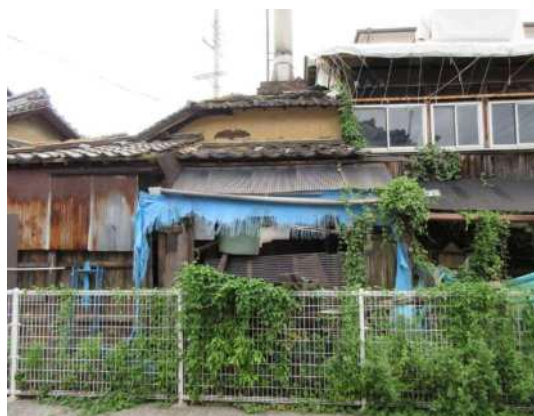
東側妻面には外壁板として豎板が張られ、上部はこの上から合板を簡易的に張っている。豎板はロッカー新設の際に設けられた庇と接する部分で大きな劣化が見られ、また、一部の豎板は外れてしまっている。板材自体の変形も見られ、外壁だけでなく、下地や軸組にも問題が発生していると考えられる。後設された合板や波形鋼板にも劣化や錆が見られることから、材の経年劣化だけでなく、劣化を早めてしまう外的要因（雨水処理、工法の選択等）を含めて検討が必要である。

写真 3-1-77 外壁の劣化

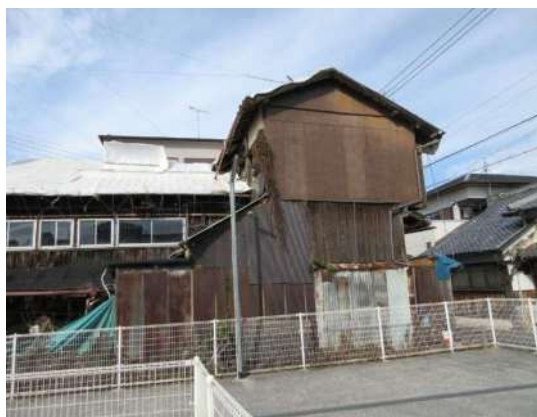
写真 3-1-78 外壁の劣化

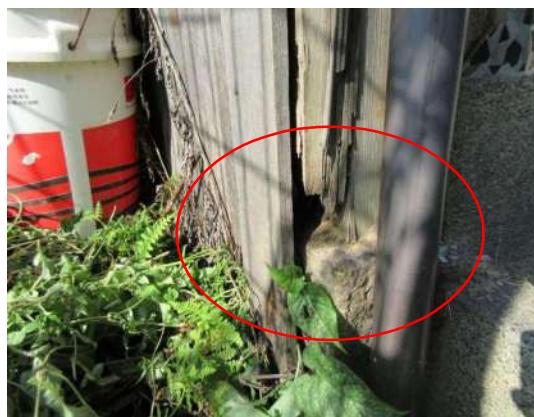
前面道路側の塀の柱は柱脚に腐朽が発生しており、一部は欠損している。腐朽した柱脚近くには豎樋の排水口があるなど、部材を劣化させる原因が見て取れる。これらは後世の補修によるものであるが、その際の工法・手法の選択に適切さを欠いたといわざるを得ない。

写真 3-1-79 柱脚の腐朽

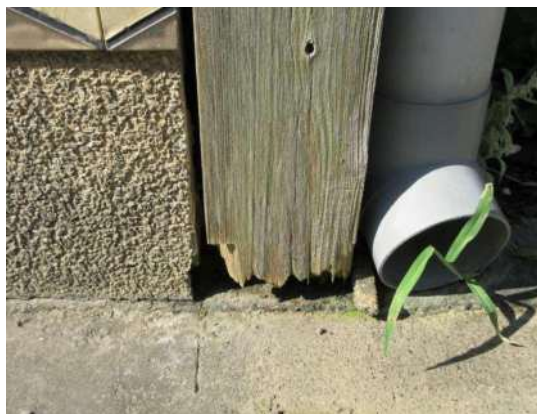
写真 3-1-80 柱脚腐朽による部分欠損

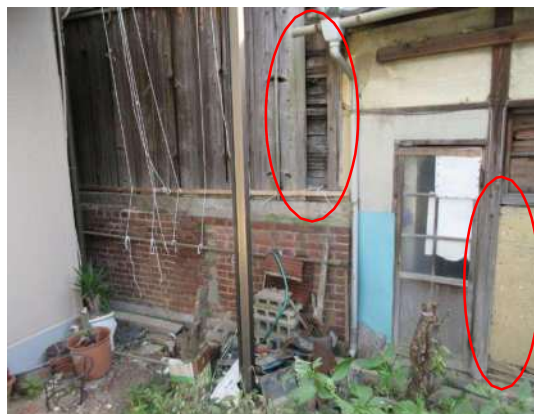
写真 3-1-81 板壁の欠損、漆喰剥離

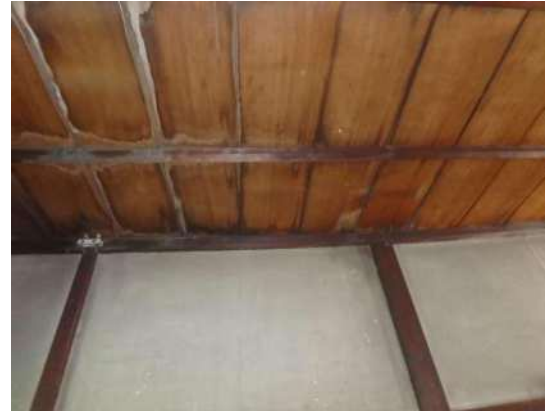
2 階諸室では天井の至る所に広範囲の雨染みが見られ、その程度は軽くない。天井板は腐朽しており、また、雨漏りが天井から壁を伝い、床の畳を腐朽させている箇所も見受けられる。2 階床組の不具合が容易に想像され、歩行にもやや危険性をともなう状況である。

写真 3-1-83 階段室 著しい雨漏り痕跡

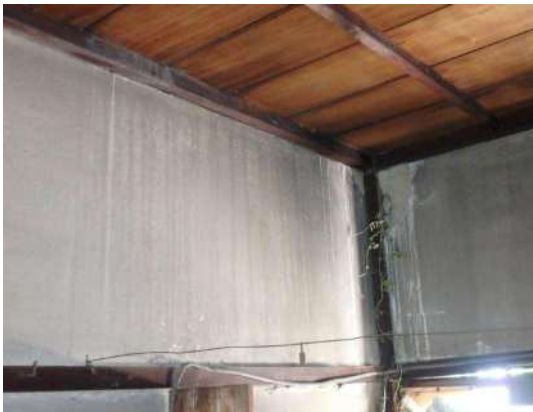
軸組には大きな変形が見られ、概して柱は北側に傾斜する傾向を見せており、「Y8 通り」にあつては西側にも傾斜がある。この影響から土壁の散り切れ・クラックが見られ、著しい箇所では壁が脱落している。脱落箇所からは更に雨水が浸入したり、植物が侵入したりするなど、破損・劣化が相乗的に進行している。

写真 3-1-84 小壁の雨染みと植物の侵入

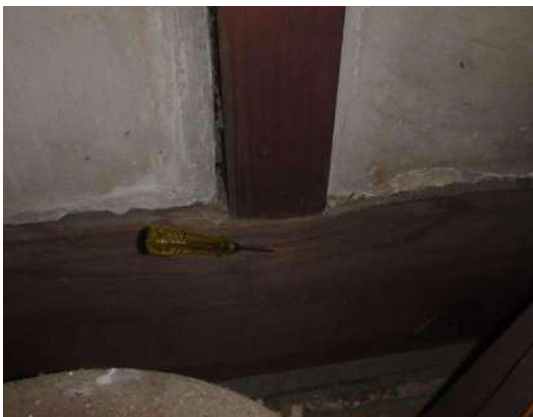
南側壁面下部に露出している「浴室棟」の妻桁は著しく腐朽しており、上部の束の荷重により圧壊している。このことも軸組変形の原因のひとつとなっている。

写真 3-1-88 妻桁の腐朽による圧壊

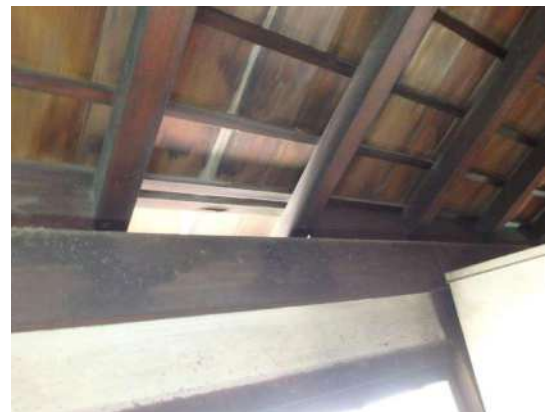
「縁側」では面戸板など部材の欠損が見られる他、垂木掛付近には雨漏りの痕跡が見られ、部材を腐朽させている。「縁側」は垂木上に軒小舞を並べた化粧軒仕様であり、他の部分とは仕様が異なる。この仕様差により野地板面にはやや段差があり、また、縁側の柱は出桁の上に立つために垂下しやすい。これらのことが原因となり、垂木掛付近で屋根に折れや瓦の隙間が生じ、雨漏りを引き起こしているものと思われる。

写真 3-1-93 面戸板の欠損

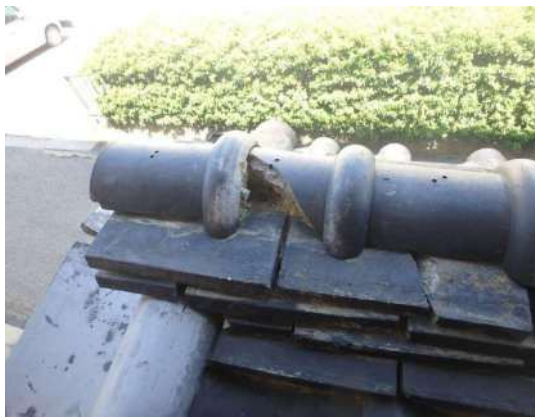
大屋根はシートで覆われているため未調査である。庇及び塀の屋根瓦は瓦自体の劣化も然ることながら、欠損したり脱落している箇所が散見される。脱落・欠損は熨斗瓦だけでなく、平瓦にも及んでおり、特に東側ではそれが顕著である。この部分では雁振、熨斗など棟を構成する瓦が悉く欠損して、現在は養生シートで覆っている。瓦自体にも割れや欠けなどが多数散見され、これらの箇所では葺き土が露出し、雨水によって流出したものが室内にまで及んでいる箇所が見られる。

写真 3-1-94 塀 棟瓦の割れ

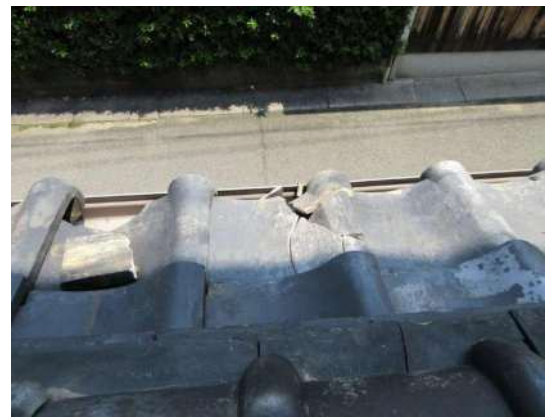
写真 3-1-95 軒先瓦の割れと欠落

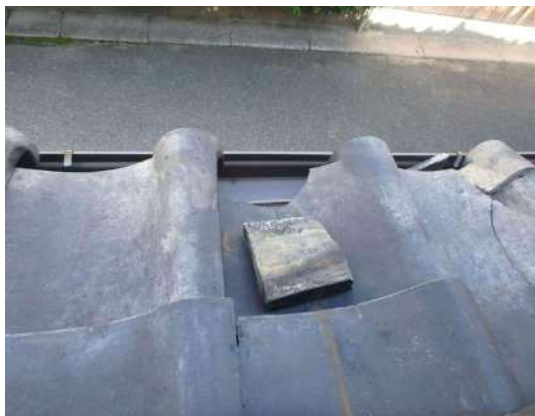
写真 3-1-96 割れた瓦が置かれている

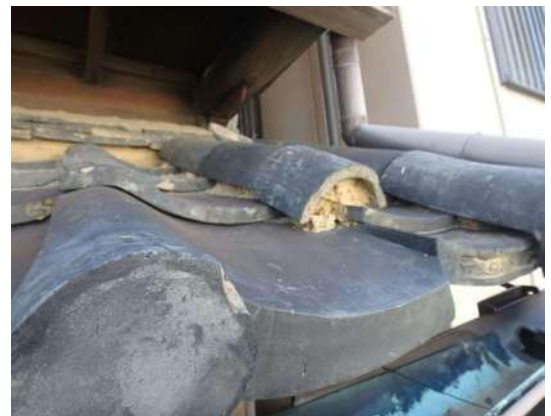
写真 3-1-97 素丸瓦の欠損

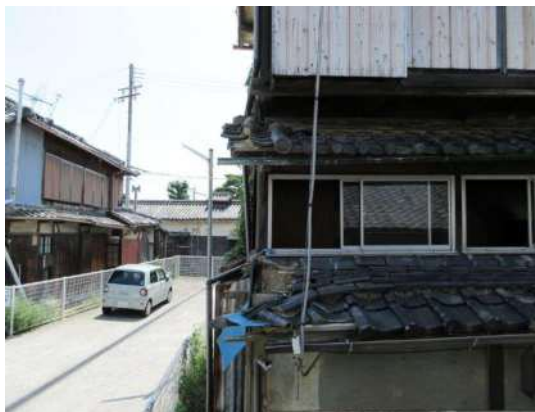
写真 3-1-98 塀東側及び庇の崩落

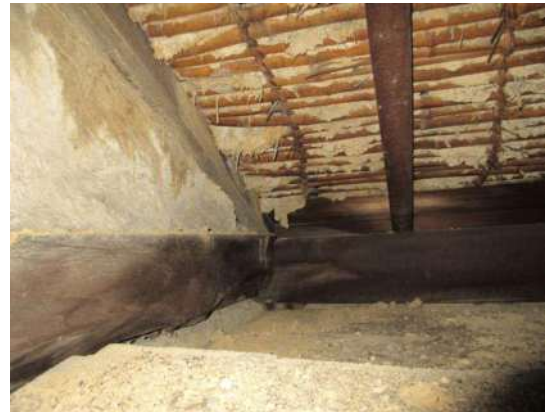
北西隅の桁廻りには大きな雨染みが見られる。周辺の竹小舞野地や葺き土の状況を見ると、過去に大きな雨漏りが発生したことがわかる。

写真 3-1-106 桁廻りの雨染み

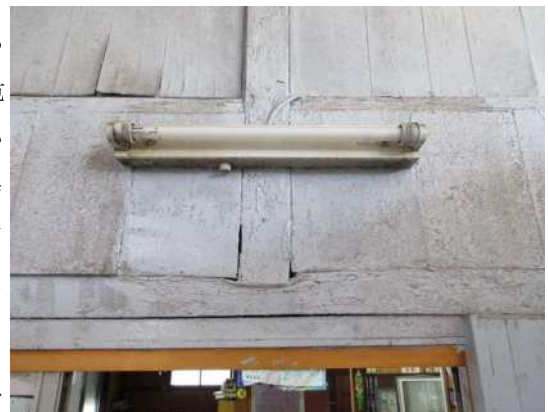
浴室の軸組は長年の湿気によるものや、雨漏りによって著しく腐朽している箇所が見受けられる。特に「Y8 通り」の楣は傷みが激しく腐朽・脆化し、その上に乗る束からの荷重により圧壊している。桁廻りでは、浴室内に露出している桁下端付近に腐朽が見られ、変色・変形して垂下しているのが見て取れる。雨漏りはシート被覆が新しくなると止まっている時期もあるが、現在でも断続して続いており、早急な対策が必要で、破損の程度は非常に大きいと言わざるを得ない。

写真 3-1-109 楣の圧壊（浴室（男））

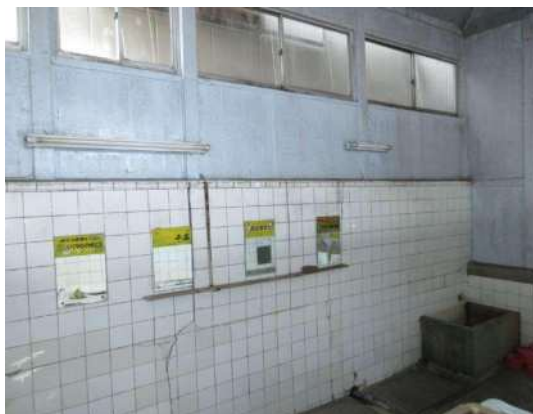
タイル壁は内側に大きく孕み出している箇所が見られる。また、タイル壁と腰壁の笠木の接続部分ではタイルの割れが生じている。前述のクラックと合わせてタイルの裏側にまで雨水が浸入している可能性があり、下地の腐朽が懸念される。さらに、目地に沿うものの他、目地以外の箇所でも連続した大きなクラックが見られることから、表面のタイルのみならず下地の不具合と建物の不同沈下が疑われる。

写真 3-1-114 タイル壁の孕み出し

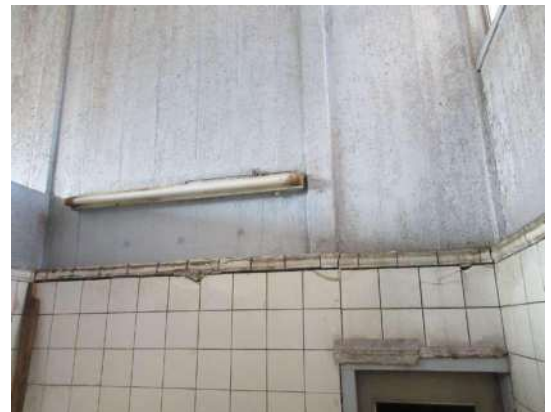
浴室内部の木部見え掛かり面には全面に渡り防水のための OP 塗が施されている。繰り返しの湿気及び部材の腐朽等により塗装が剥がれている箇所が散見される。板壁の表面にも OP 塗装があるため、詳細は確認できないが、周囲の部材と比較すれば表面だけでなく内部にも腐朽が生じている可能性が高い。

写真 3-1-121 板壁の塗装劣化

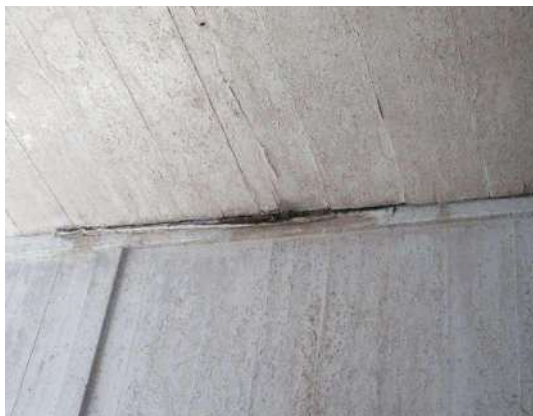
天井は中央部に向って緩い勾配で四角錐状に高くなり、その中央からは越屋根に向って煙出が設けられている。緩い勾配部分の板は桁下端付近に接するため、その接続部で腐朽が発生している箇所が見られる。

写真 3-1-122 天井板の腐朽（南面）

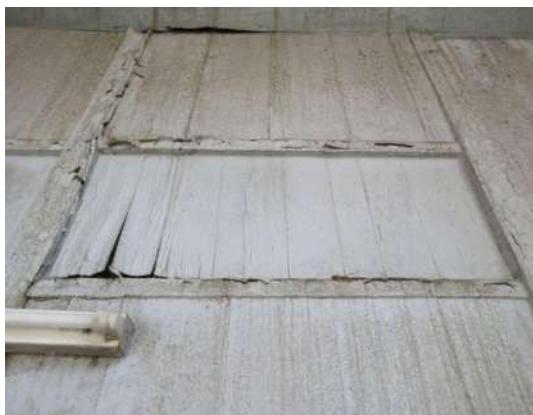
かつて欄間があった場所を後世の改造によりベニヤ板で塞ぎ、さらに塗装を施している箇所にあつては、ベニヤ板が吸水・乾燥の繰り返しにより変形して反り上がっている。これに伴って塗装が剥離している。

写真 3-1-124 浴室欄間 劣化状況

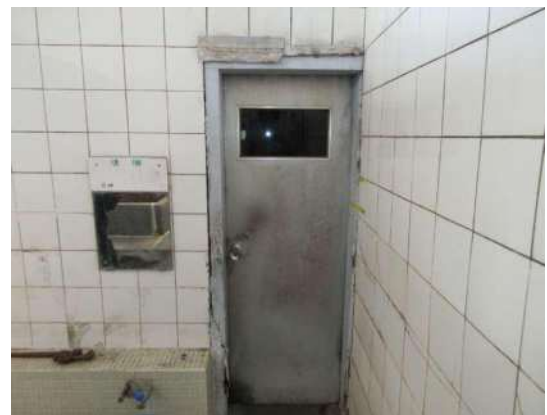
写真 3-1-125 釜場出入口廻りの額縁の腐朽

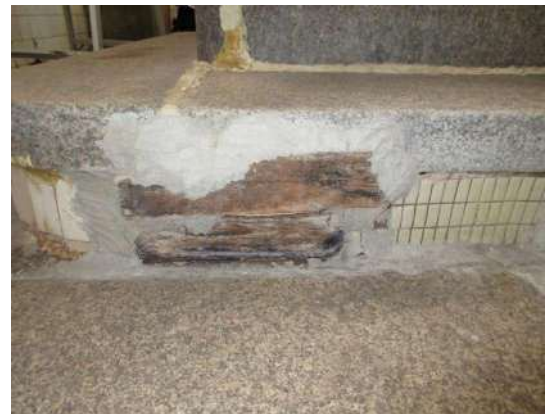
浴槽廻りの巾木にはモザイクタイルが張られているが、広範囲に渡って欠損している箇所が見受けられる。また、御影石の浴槽そのものの継手部分には繰り返しのコーキング痕跡が見られ、浴槽にズレが生じたことを連想させる。先に述べたように不同沈下が発生している可能性があり、これによる影響が懸念される。

写真 3-1-129 モザイクタイルの欠損

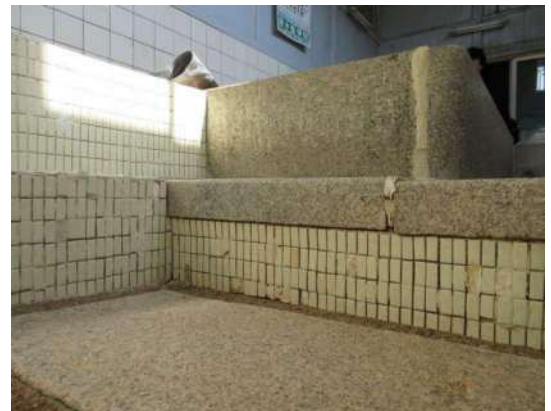
写真 3-1-131 タイルの欠損と修理痕跡

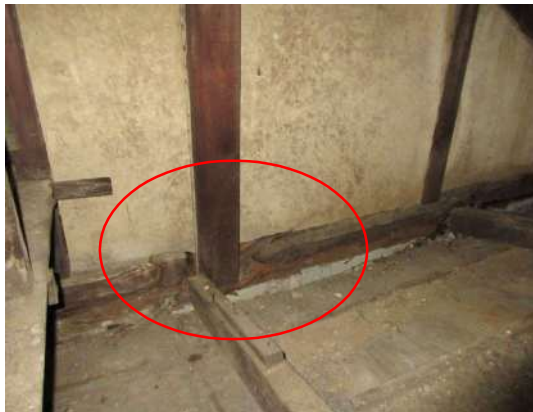
当建物において最も懸念すべき破損は、「Y8 通り」の浴室妻桁の腐朽に伴う束及び敷桁の垂下である。浴室妻桁は特に東寄りが激しいが、全体に腐朽・脆化しているため上部荷重により圧壊している箇所が見られる。加えて、敷桁を支えるのはその上に立つ半柱風の小屋束（2階諸室側に束を見せないための措置）であり、この束は他の部材と連結されていないため不安定な状態である。かつ、妻桁の腐朽に寄り、約 90mm 程度本来の高さから落ち込んでおり、軸組や小屋組を歪ませている。これは非常に危険な状態であり、抜本的な改善が必須である。

写真 3-1-132 妻桁の腐朽と束による圧壊

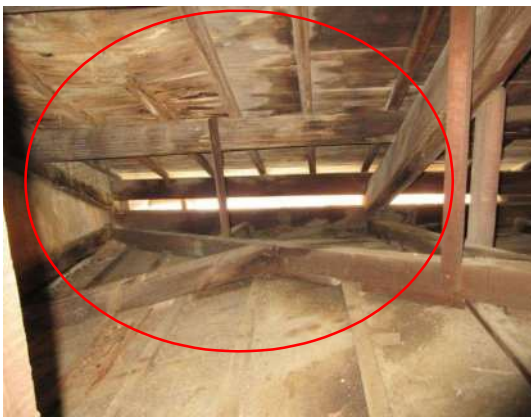
「浴室棟」には防水シートが掛けられているため屋根の詳細な状態を確認することはできない。小屋裏からは野地板に著しい雨漏りの痕跡が残り、葺き土が小屋組内へ流入している。また、雨漏りにより、野地板、垂木が腐朽して欠損している箇所が見られる。腐朽は野縁へも伝わっており、屋根瓦の不具合によって生じた雨漏りが関連する多くの問題を引き起こしている。野地板・垂木の腐朽・欠損により屋根面が歪むこととなり、問題が生じている部分には更に次の問題が生じるという悪循環に陥っているといえる。この著しい雨漏り箇所の付近には、先に述べた敷桁の落ち込みや妻桁の腐朽が見られることから、これらの破損部には相互に関連があると考えられる。

写真 3-1-136 野地板の腐朽、垂木の折損

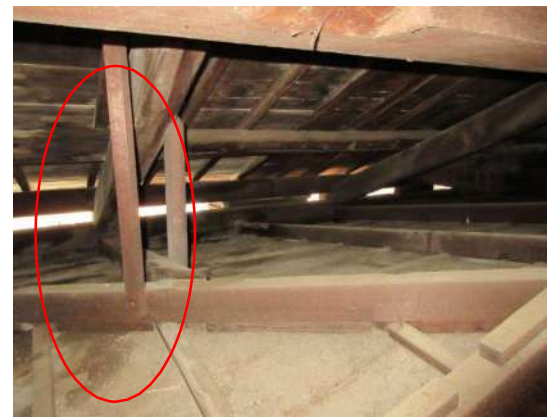
写真 3-1-137 雨漏りが吊木を伝い天井板に至る

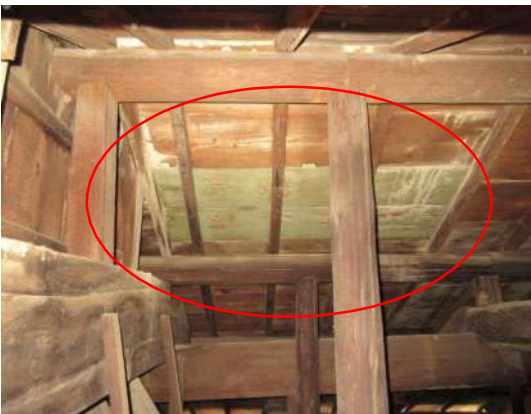
写真 3-1-138 取替（転用）られた野地板

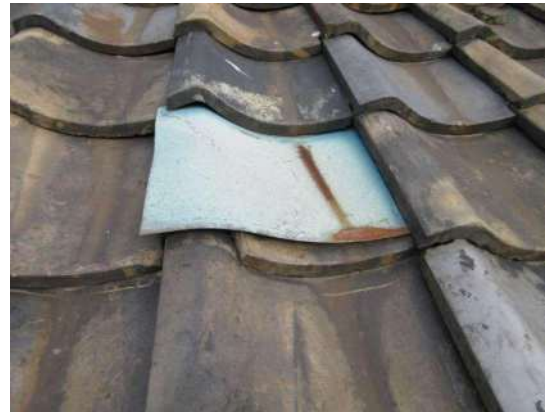
屋根瓦には著しい不具合が見られ、各所で割れや欠損が多発している。過去に何度も応急処置を施しているものと思われ、割れた瓦や欠損部には金属板を敷いて雨漏り対策を行っている。煙突廻りでは特に瓦の納め方が難しく、かなり荒っぽい手法で納められており、これらが雨漏りの原因となっている。脱落した一部の瓦は下段屋根や敷地内に落下しており、非常に危険な状態にある。

写真 3-1-152 割れた瓦を補修する金属板

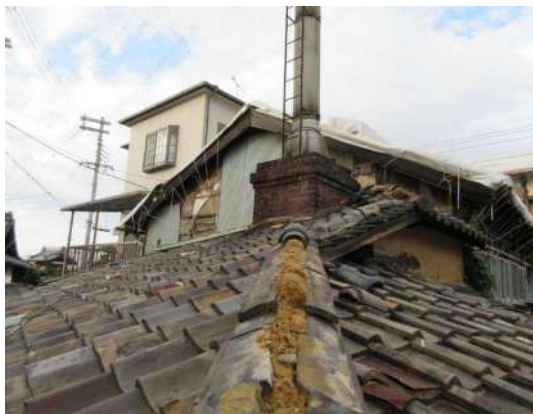
隅棟瓦は雁振瓦や熨斗瓦が欠損又は大きなズレが発生し、葺き土が広範囲で露出するのが散見される。雨水に直接晒された葺き土は流出し、野地板にその流出痕跡が広範囲に見られる。

写真 3-1-153 隅棟瓦の欠損

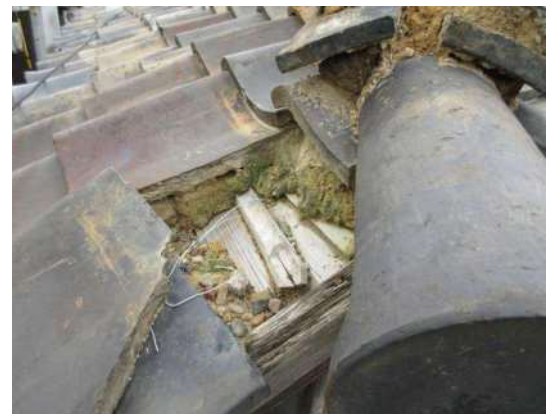
写真 3-1-154 平瓦の脱落

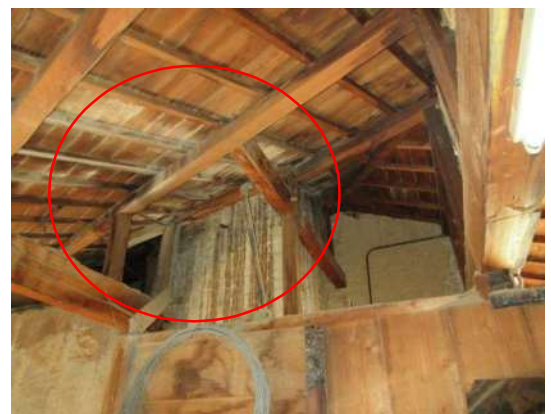
写真 3-1-162 瓦の不具合による雨漏り

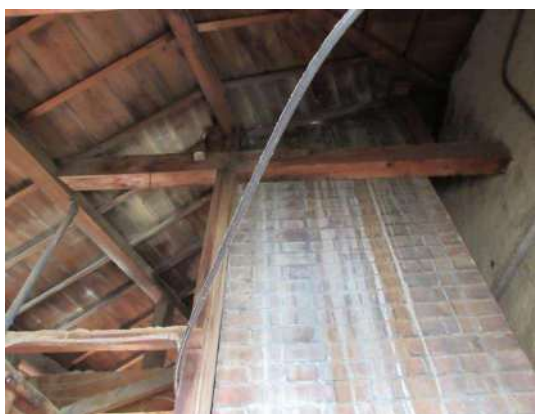
写真 3-1-163 煙突レンガ部の雨漏り痕跡

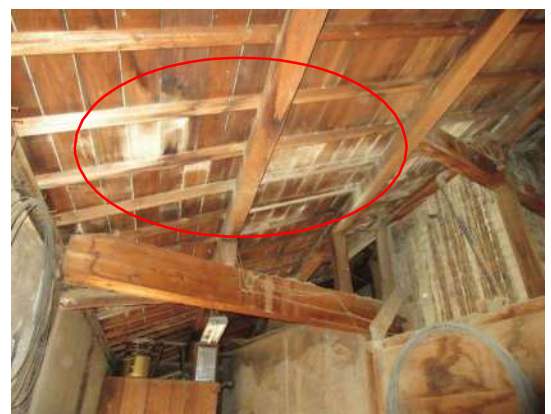
写真 3-1-164 野地板の腐朽

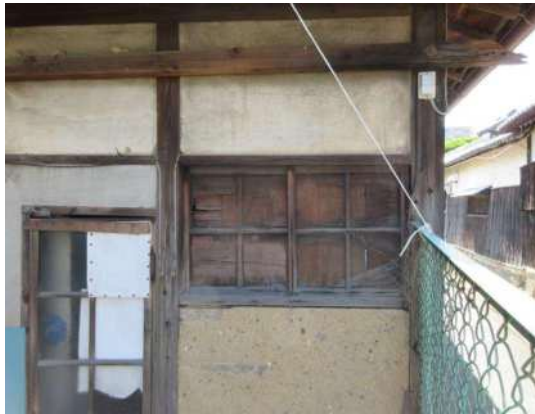
建具にはガラスの欠損、敷鴨居の劣化がみられ、開閉に支障が出ている。開口部の庇にも劣化が見られ、板が脆化している。また、土壁の一部には崩落箇所がみられ、モルタル壁には全体にクラックが生じている。壁板は劣化して下地から外れている箇所が多く見られる。これらを応急的に補修するために張られた波板鋼板も著しくサビている。

写真 3-1-165 窓ガラスの欠損

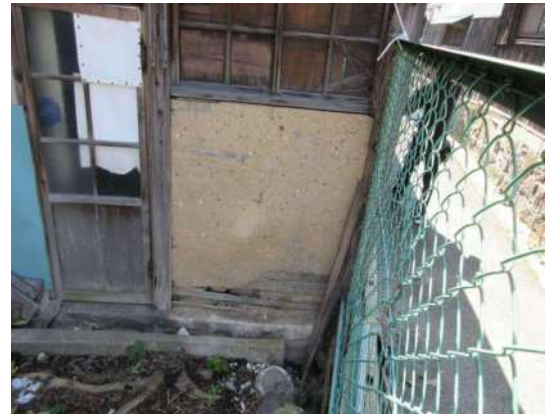
写真 3-1-166 土壁の崩落

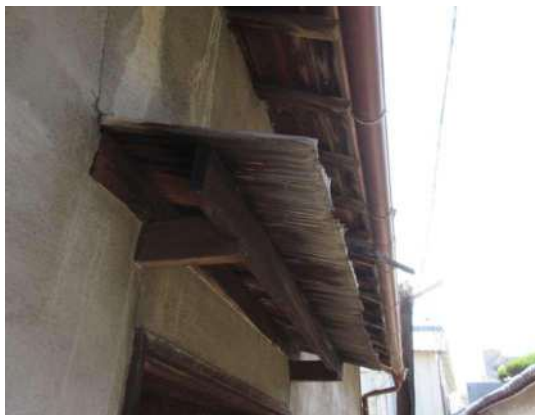
写真 3-1-167 板底の劣化

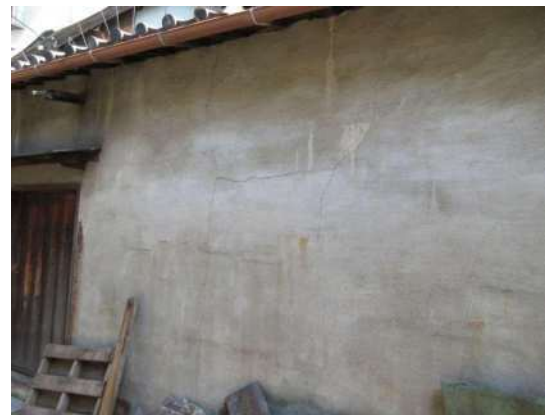
写真 3-1-168 壁の全面的なクラック

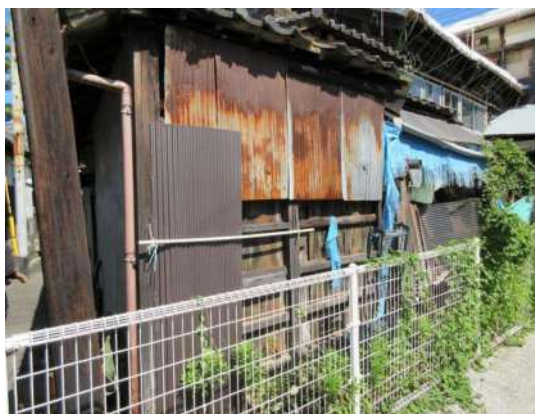
写真 3-1-169 外壁板金の欠損と劣化

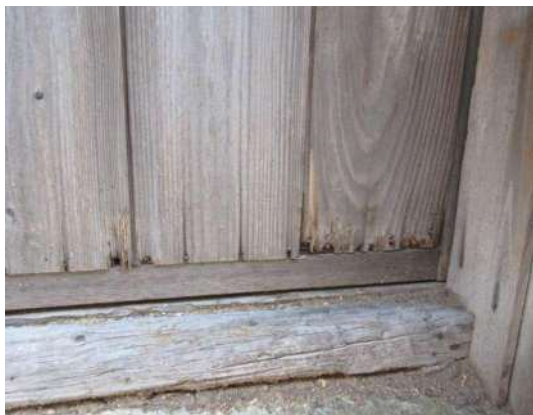
写真 3-1-173 敷居の劣化

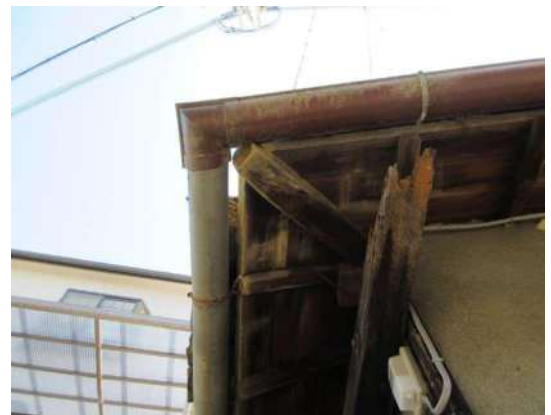
写真 3-1-174 野地板の腐朽と隅木への葦土流出

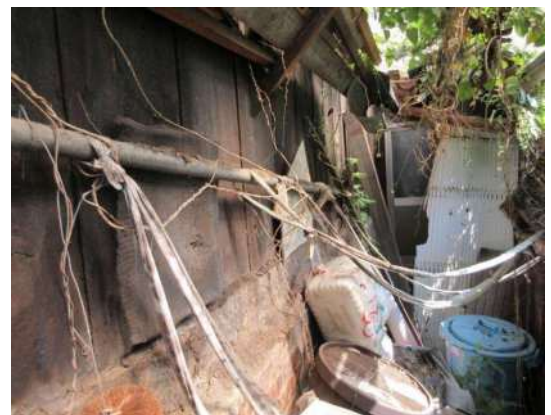
写真 3-1-176 東側下屋 板壁の劣化

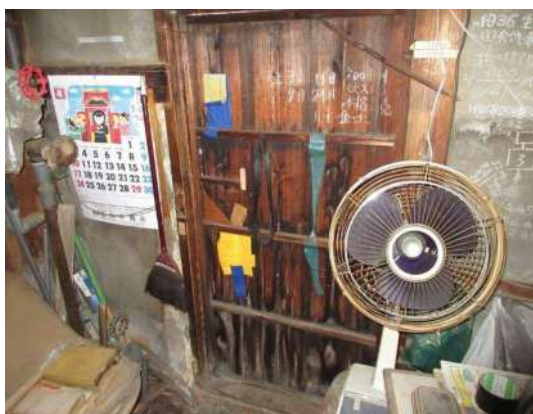
写真 3-1-177 建具開閉不能
