## 第4章 環境保全計画

## 第5章 防災計画

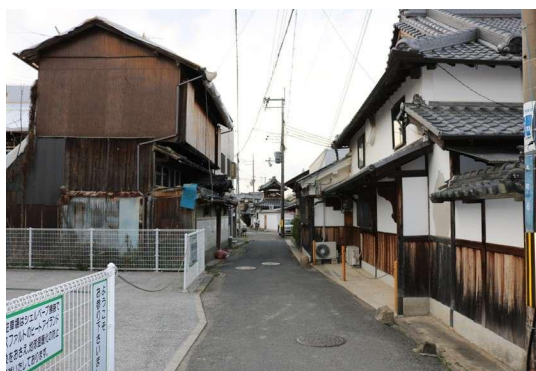
写真 4-1-1 北側道路

当該文化財建造物が立地する敷地は、建造物とその敷地いっぱい建てられており、周囲に庭や空地をほぼ有しない。また、南北面は公道と接するが、いずれも幅員の狭い道路である（北側前面道路：幅員 3.0m 程度 南側道路：幅員 1.5m 程度〔車両通行不可〕）。北側前面道路は車両の通行が可能であるが、大型の緊急車両等の通行にはやや支障があるものと思われる、交通安全面への配慮が求められる。

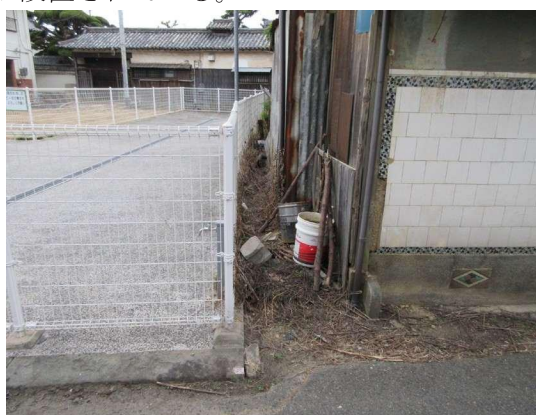
写真 4-1-3 東側隣地境界との間

東西面はいずれも民地と接しており、建物から隣地境界までは非常に狭くなっている。当該文化財建造物と敷地境界の間には不用品が散乱していたり、雑草が繁茂していたりするため、これらについては除去することが必要となる。

当該建造物の腐朽による損傷を防止するため、建物周辺や床下には十分な通風を確保することが望ましい。そのため、これを阻害してしまう空地の不用物は撤去し、雑草については除草を行う必要がある。

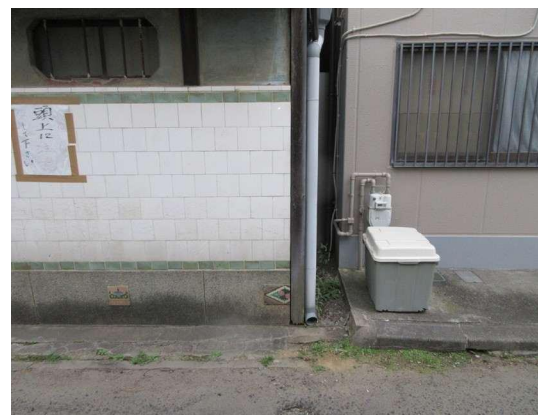
写真 4-1-4 西側隣地境界との間

当該敷地には当該文化財建造物以外に建造物は無く、また、敷地内には樹木、石造物、石垣、工作物等もない。ただし、西側隣地境界付近には、地上に排水路があるためこの部分については保護・保全の検討が必要である。排水路は銭湯からの排水をするものであり、銭湯としての機能を果たしていない現在では使用されていない。

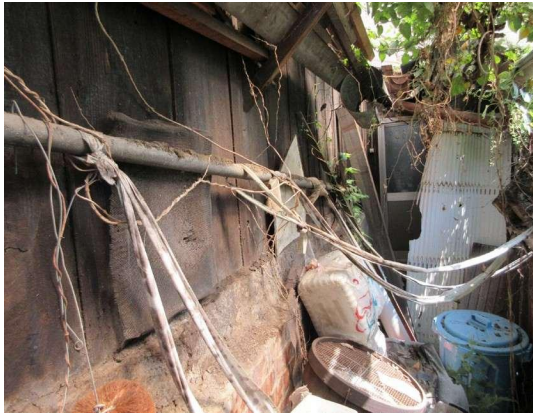
写真 4-1-10 東側下屋に置かれた不用物

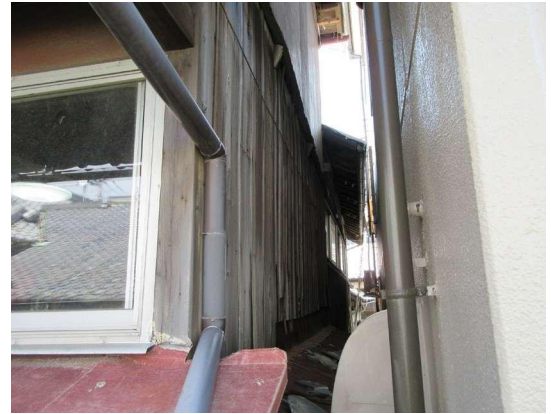
写真 4-1-11 隣家との距離

計画区域内には、当該建造物の他に建造物・工作物・樹木・防災施設などはない。外構として排水路があるのみであるが、排水路は隣地と接し、かつ、隣地には民家が迫っているため非常に管理がしにくく、また、西側敷地へ越境している可能性がある。

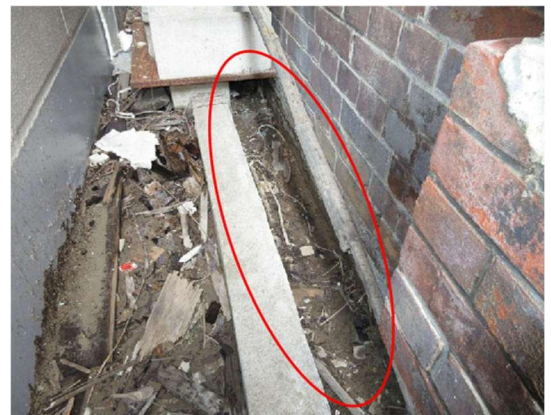
写真 4-1-13 土が堆積した排水路

既存排水路を使う活用方法とする場合にあっては、当該排水路の整備が必要である。ただし、排水路の機能を他で代用できる場合にあってはこの限りではない。

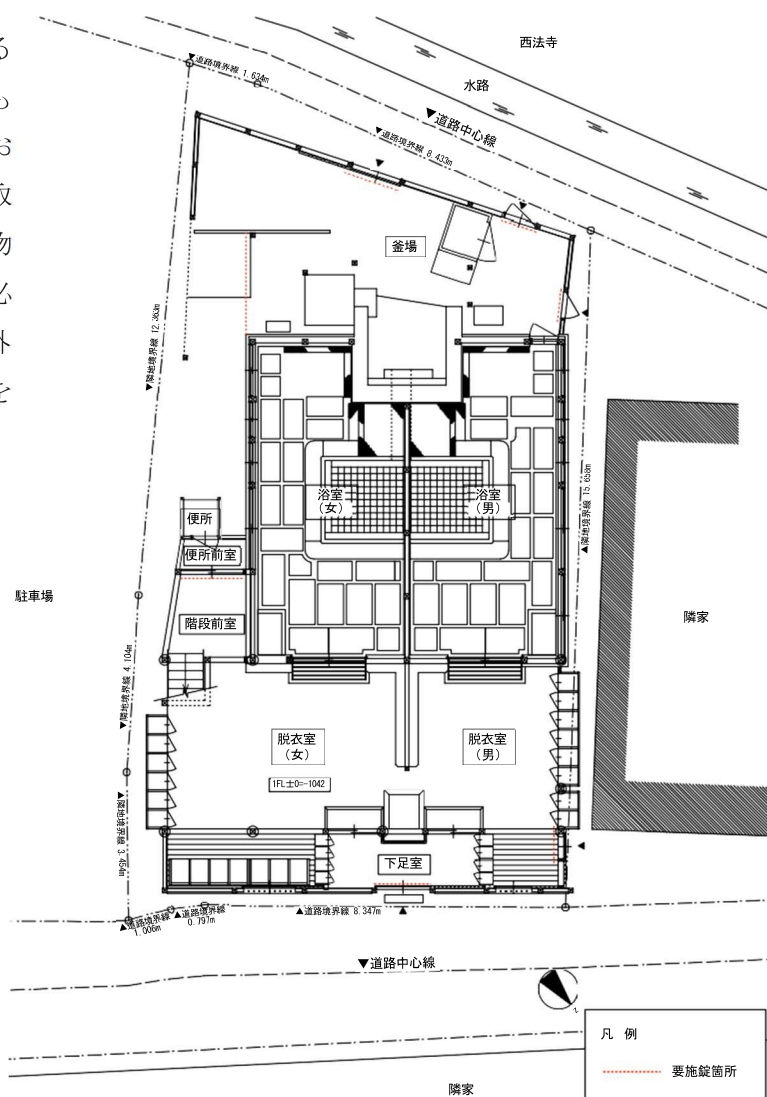
図 5-3 施錠箇所図

現在の出入口は南京錠による施錠を行っているが、上記にも示した通り、東側下屋付近においては防犯性の脆弱性が見て取れる。この辺りについては建物の外観とも関わるため一考が必要となるが、防犯カメラ、赤外線センサー等による機械警備を導入することが望ましい。

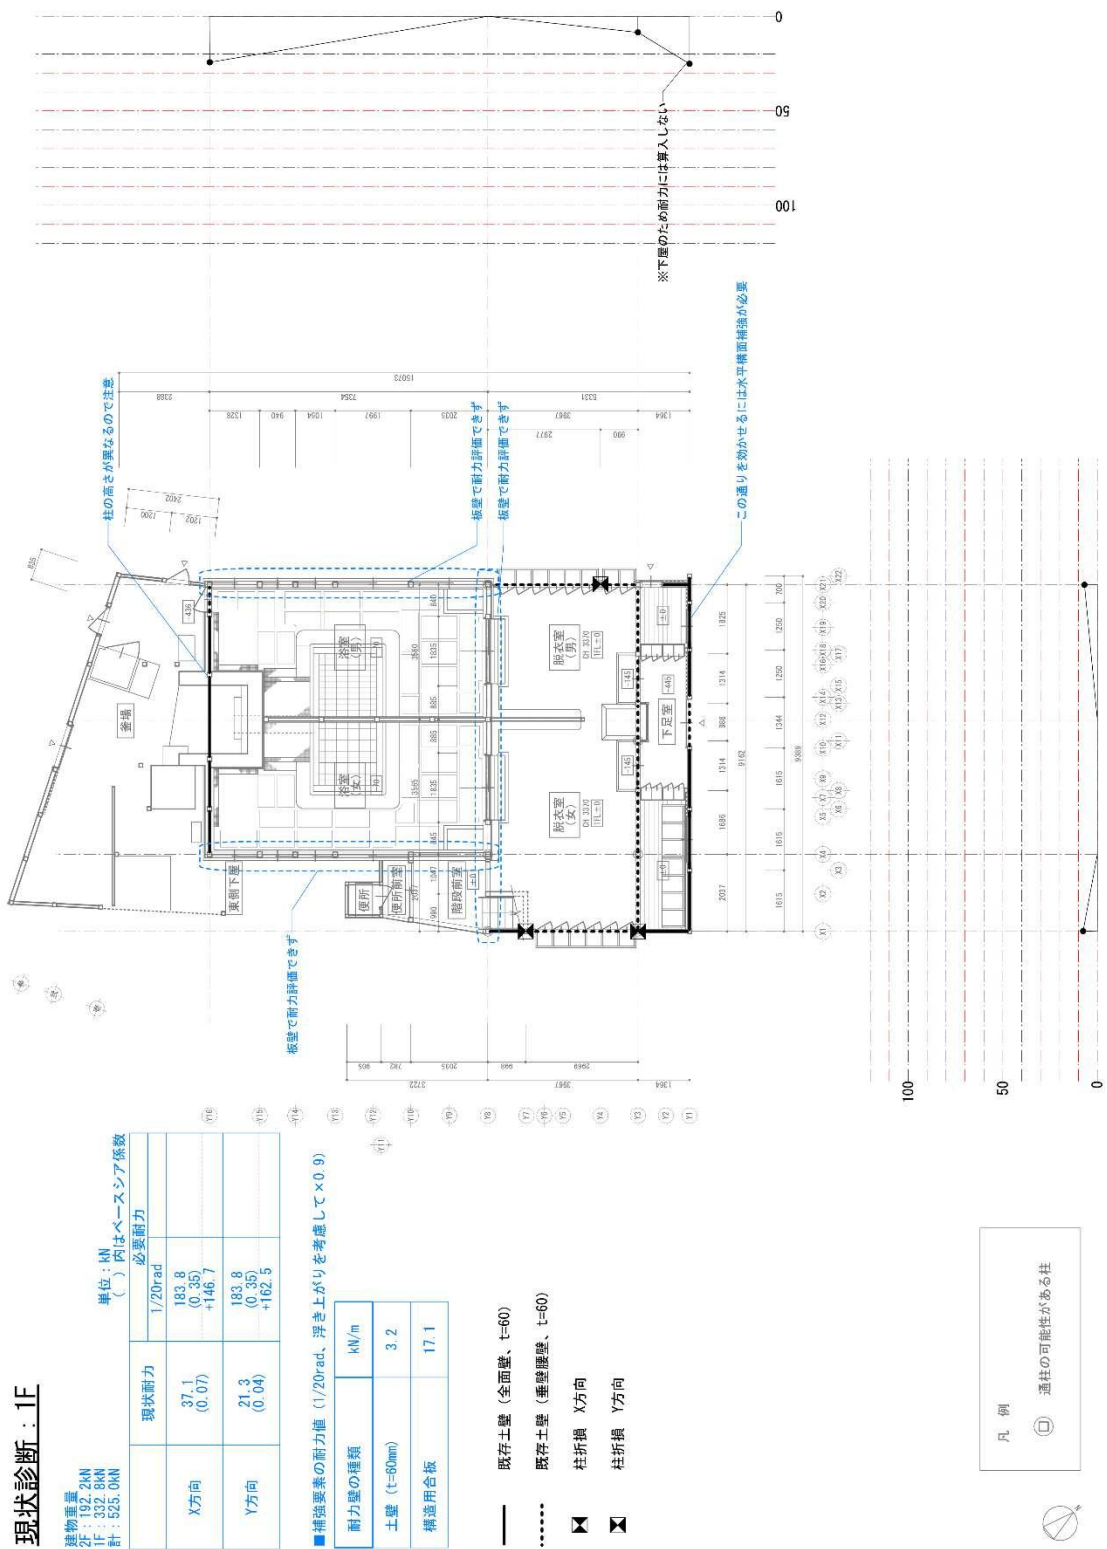
図 5-6 現状診断図 (1 階)

- ・ 地震荷重に対し、X方向、Y方向とも、水平耐力を上昇させる必要がある。
- ・ 風荷重に対し、X方向、Y方向とも、水平耐力を大きく上昇させる必要がある。
- ・ 基礎は礎石やれんがで、柱に生じる引き抜きを拘束する性能がない、またはその性能が不明である。基礎の形状を把握するとともに、必要に応じてコア抜き試験を行う必要がある。
- ・ 床面、屋根面に剛な水平構面が存在しないため、この水平構面を補強し、建物の一体性を高めるとともに、地震力を適切に耐力要素にまで伝達させる必要がある。
- ・ その他、劣化部に関しては適切な補修が必要である。

この結果を基に、耐震（耐風）補強を行うために適所に耐力要素を設置する計画を行うことが必要である。なお、耐震・耐風の解析結果から、耐震補強を行うことで耐風に対しても設計クライテリアを満足できることとなるため、構造補強は主として耐震性の向上に主眼をおいて行い、耐風対策としては、屋根材や外壁材、ガラス、建具等の破損防止を行うことが妥当である。

屋根瓦の落下については計画区域外への被害を発生させる恐れがあるために、既存の仕様・工法の保存や継承と合わせて、これらについての被害が発生しにくく、また安全性の高い工法を選択して、損壊の防止を図る必要がある。
