## 第3章 保存管理計画

### 第1節 保存管理の現状

## 2. 保存・破損状況

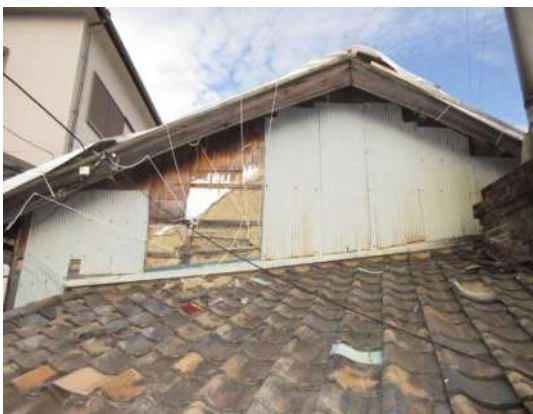
「釜場棟」は背面道路に沿って南側壁面が計画されるため、「表棟」「浴室棟」とは柱通りが揃わず、大きく台形状に変形した形状となっており、西側が上底、東側が下底の様相を呈する。南側道路に沿って屋根を計画し、これに軒先を揃えるため、水上側の「浴室棟」との接続部分は必然的に東側が高くなった斜めのグシ部ができることとなる。そのため瓦の納まりに問題が発生し、かつ、煙突の煉瓦部との接続部との納まりの不具合があり、雨漏りが生じている。先に述べた隅棟は、屋根が台形であるが故に隅部の納まりが難しくなり、それを解消するためのもので、計画的に設けられたというよりは、むしろ現場当たりで設置されたと考える方が妥当である。

写真 3-1-21 釜場棟屋根と浴室棟接続部の納まり

また、「釜場棟」のやや東寄りには煙突があり、「釜場棟」の屋根をやや貫く程度まではレンガ積み、それより上部は金属製となっている。このレンガ煙突の存在により小屋組は更に複雑化し、煙突廻りには二次・三次梁や隅木が集中する。もともと屋根の納まりが難しい場所であり、かつ、小屋組が複雑で、一般形状の瓦では納まらない部分であるので、必然的に雨漏りが発生し、屋根周りや周囲の部材には大きな破損が見られる。

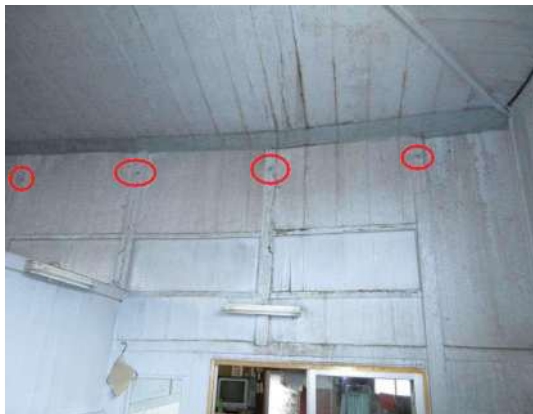
「表棟」2階床組は「Y3 通り」に胴差（120 × 280mm）を入れ、「Y8 通り」には柱面には成の大きい根太掛をボルト留めして、この両者間に長尺の床梁や根太を架け渡す構造である。床梁、根太共に 120 × 280mm 程度の大きさと思われる。下部に柱の無い構造であるために仕方がないとはいえ、大断面材の水平材を柱等と接続せずに根太掛のみで受けている所には少々違和感と脆弱性を感じさせる。なお、「Y8 通り」の根太掛を留めるボルトの頭部は浴室内部に露出しており、この付近には大きな腐朽が生じている。このことから不安定感が感じられることは否めない。

写真 3-1-36 浴室に露出したボルト頭部

「Y8 通り」の根太掛けを柱に接続するためには柱ごとにボルトが用いられており、このボルト頭部は浴室に露出している。ボルト廻りでは塗装の剥離や部材の腐朽が生じており、木部と金属部の接触面からは雨水の浸入や比熱の差による結露水の発生があり、これらが部材を劣化させていると考えられる。

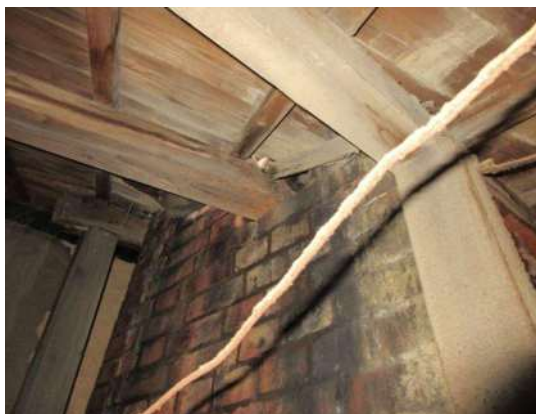
写真 3-1-43 レンガ煙突部と梁の強引な納まり

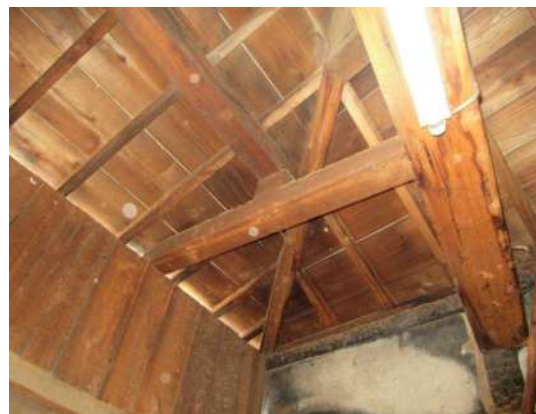
写真 3-1-44 細い隅木を入れ振隅で納める

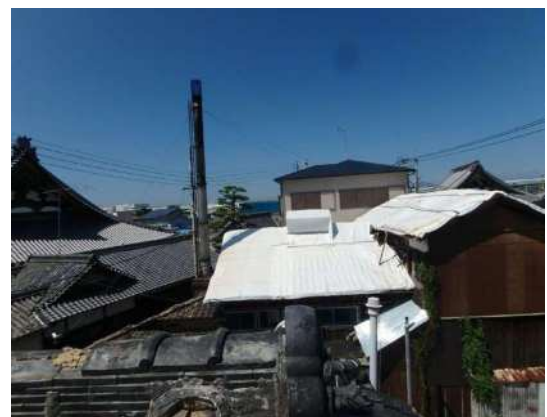
写真 3-1-45 防水シートで覆われる屋根

「表棟」は当初の形から改造・増築された箇所が原因となる不具合が多く生じている。また、屋根廻りには破損が集中しており、雨漏りが発生している箇所が複数見られる（現在は屋根を防水シートで覆うことで辛うじてしのいでいる）。大屋根は過去にも大きな雨漏りに見舞われたものと思われ、部分的に野地板・垂木に至るまでが取替えられており、屋根の大きな改修が為されたものと思われる。庇を含めた屋根瓦には割れ・欠け・脱落が各所で発生しており、これらが雨漏りの原因となっている。

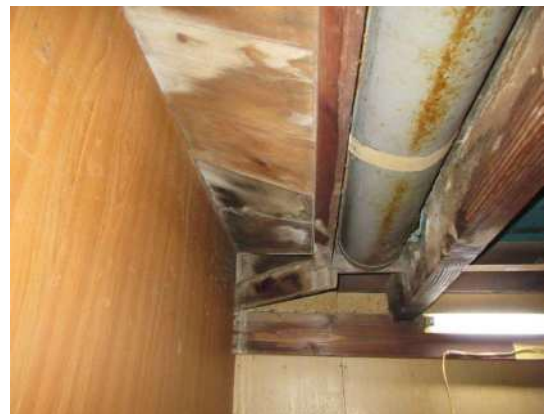
元々前栽であった場所を室内化した辺りには集中して雨漏りが見られる。塀の屋根と庇とが谷になる部分が前栽の直上であるため、前栽であった頃には雨水が前栽に流れ込み、それほど問題は無かったが、室内化によってこの雨水を受ける樋が必要になり、この樋の雨水を処理しきれていないことが大きな問題となっている。また、塀の屋根瓦は至る所で割れや欠損が見られ、屋根下地には雨染みが複数箇所見られ、一部は腐朽が進んでいる。

写真 3-1-59 隅部に集中する雨染み

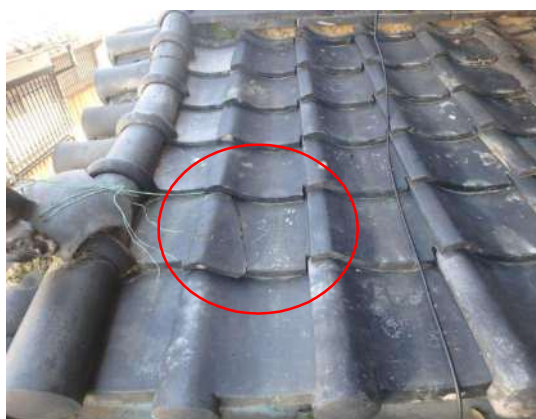
唐破風屋根が架かる「玄関」は、その軒廻りに雨染みや部材のズレなどが発生している。「玄関」屋根には小瓦を用いているが、この瓦に複数の不具合が見られることが原因である（棟瓦のズレ・欠損、軒先瓦の割れ、平瓦の割れなど）。唐破風廻りは当建物の大きな特徴といえる部分であり、そこに生じた雨染みや部材の欠損は、建物そのものに見た目の不安定感を与える要因となるため、これを解消する補修が必要となる。

写真 3-1-63 玄関屋根 平瓦の割れ

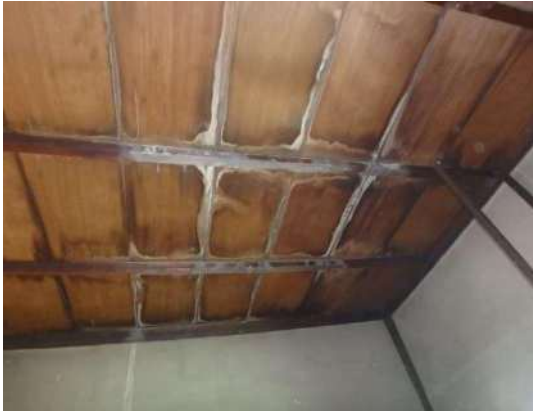
2 階諸室では天井の至る所に広範囲の雨染みが見られ、その程度は軽くない。天井板は腐朽しており、また、雨漏りが天井から壁を伝い、床の畳を腐朽させている箇所も見受けられる。2 階床組の不具合が容易に想像され、歩行にもやや危険性をともなう状況である。

写真 3-1-82 階段室 著しい雨漏り痕跡

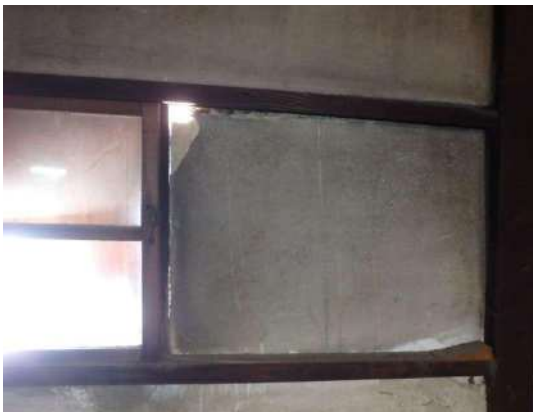
軸組には大きな変形が見られ、概して柱は北側に傾斜する傾向を見せており、「Y8 通り」にあつては西側にも傾斜がある。この影響から土壁の散り切れ・クラックが見られ、著しい箇所では壁が脱落している。脱落箇所からは更に雨水が浸入したり、植物が侵入したりするなど、破損・劣化が相乗的に進行している。

写真 3-1-86 著しい散り切れによる壁の穴

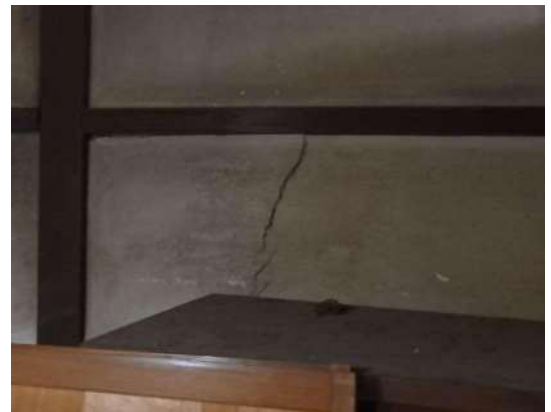
写真 3-1-87 壁のクラック

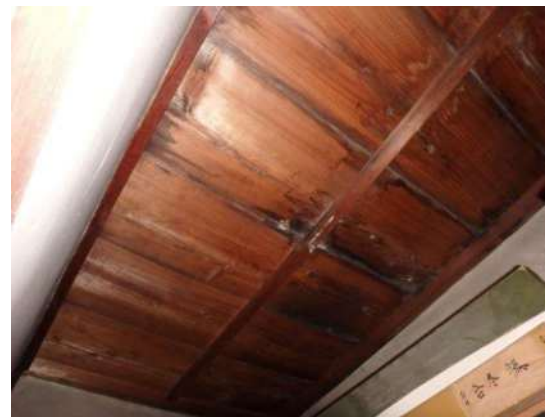
写真 3-1-89 押入天井の雨染み

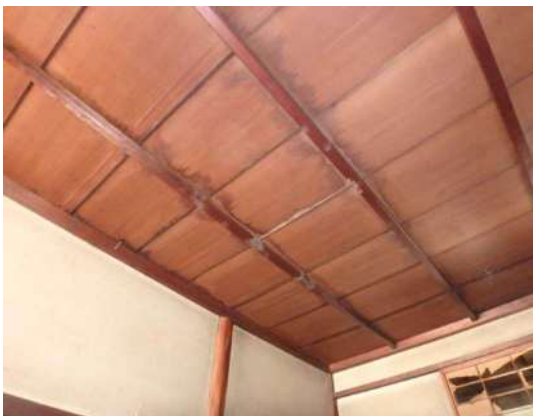
写真 3-1-90 座敷天井の雨染み

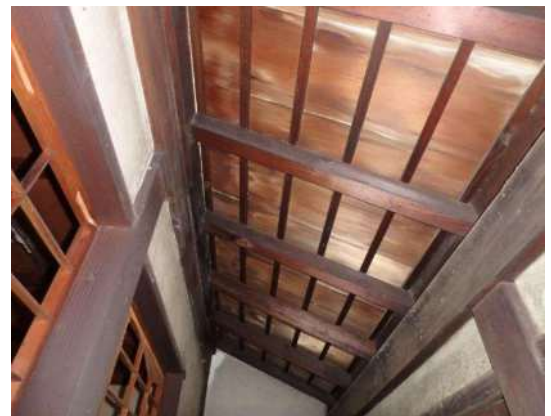
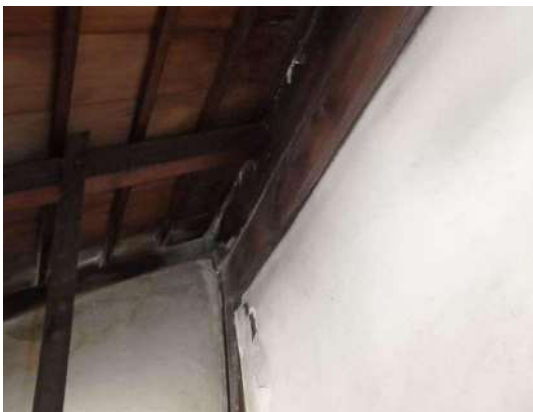
「縁側」では面戸板など部材の欠損が見られる他、垂木掛付近には雨漏りの痕跡が見られ、部材を腐朽させている。「縁側」は垂木上に軒小舞を並べた化粧軒仕様であり、他の部分とは仕様が異なる。この仕様差により野地板面にはやや段差があり、また、縁側の柱は出桁の上に立つために垂下しやすい。これらのことが原因となり、垂木掛付近で屋根に折れや瓦の隙間が生じ、雨漏りを引き起こしているものと思われる。

写真 3-1-91 縁側 垂木掛け付近の雨染み

写真 3-1-92 縁側 垂木掛け付近の雨染み

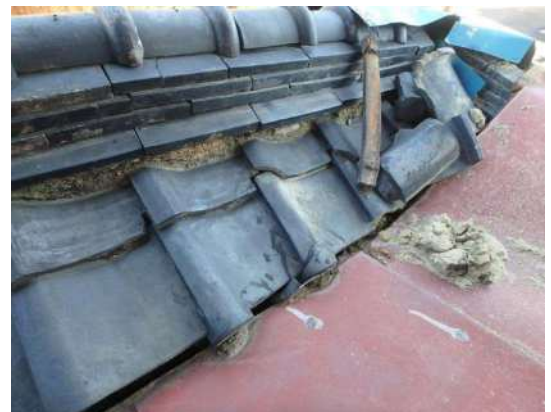
大屋根はシートで覆われているため未調査である。庇及び塀の屋根瓦は瓦自体の劣化も然ることながら、欠損したり脱落している箇所が散見される。脱落・欠損は熨斗瓦だけでなく、平瓦にも及んでおり、特に東側ではそれが顕著である。この部分では雁振、熨斗など棟を構成する瓦が悉く欠損して、現在は養生シートで覆っている。瓦自体にも割れや欠けなどが多数散見され、これらの箇所では葺き土が露出し、雨水によって流出したものが室内にまで及んでいる箇所が見られる。

写真 3-1-99 瓦屋根の崩壊と葺き土の表出

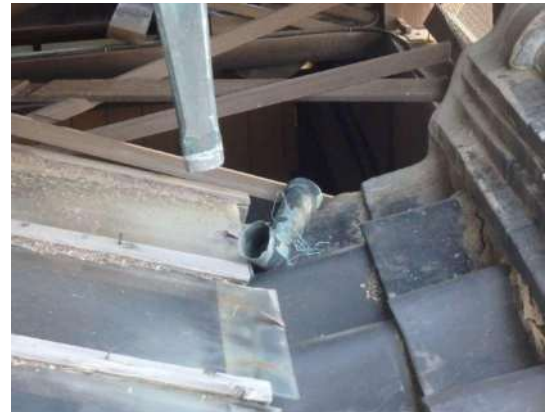
写真 3-1-103 縦樋の外れと排水経路不良

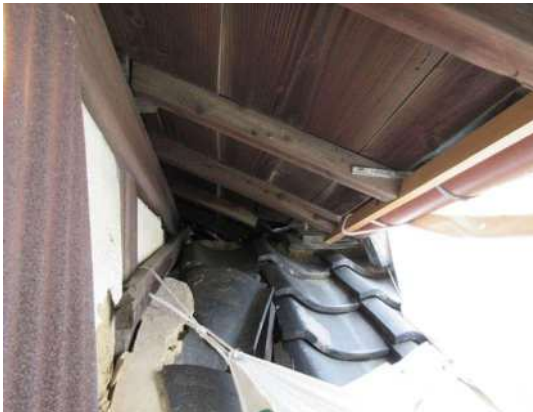
写真 3-1-104 浴室棟大棟と表棟の接続部の乱れ

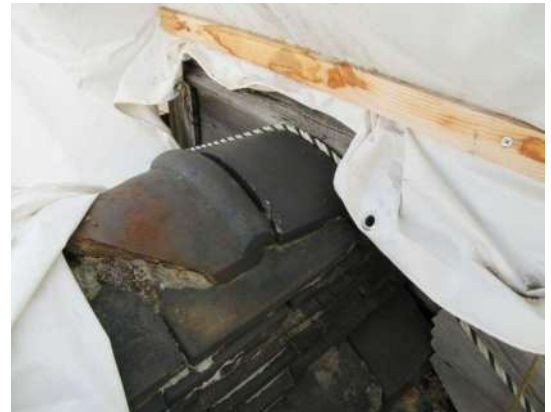
写真 3-1-105 雁振瓦の割れ

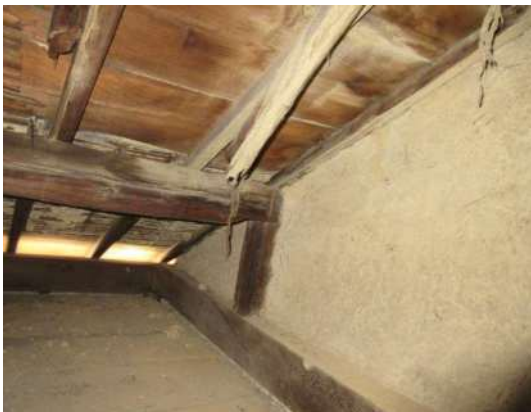
南西側の屋根面には過去の補修痕跡が残る。「表棟」の屋根下地には竹小舞が用いられる上等な手法であることは先に述べたが、一部が野地板と置き換わっており、さらに垂木は中央部で大きく折損して宙ぶらりんの状態である。後設された垂木は当初垂木に沿わせてあるものの、損傷の程度が甚大であったことが窺われる。「表棟」の屋根に関しては根本的な修理が必要であると考えられる。

写真 3-1-107 腐朽による垂木の折損

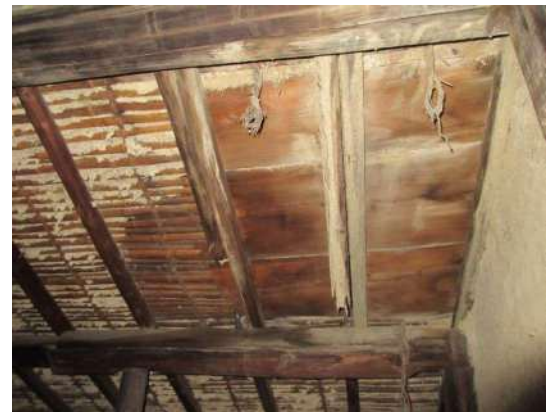
写真 3-1-108 竹小舞から野地板への改修箇所

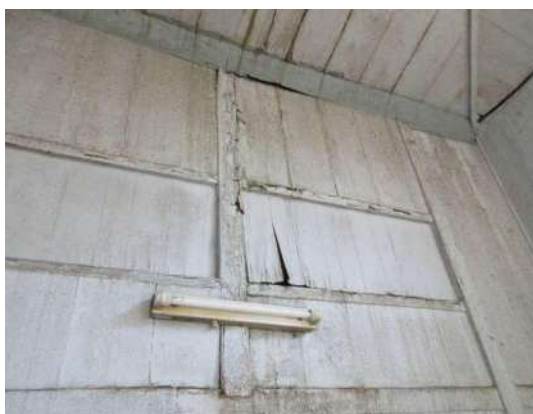
浴室の軸組は長年の湿気によるものや、雨漏りによって著しく腐朽している箇所が見受けられる。特に「Y8 通り」の楣は傷みが激しく腐朽・脆化し、その上に乗る束からの荷重により圧壊している。桁廻りでは、浴室内に露出している桁下端付近に腐朽が見られ、変色・変形して垂下しているのが見て取れる。雨漏りはシート被覆が新しくなると止まっている時期もあるが、現在でも断続して続いており、早急な対策が必要で、破損の程度は非常に大きいと言わざるを得ない。

写真 3-1-110 束の腐朽と楣の圧壊（浴室（女））

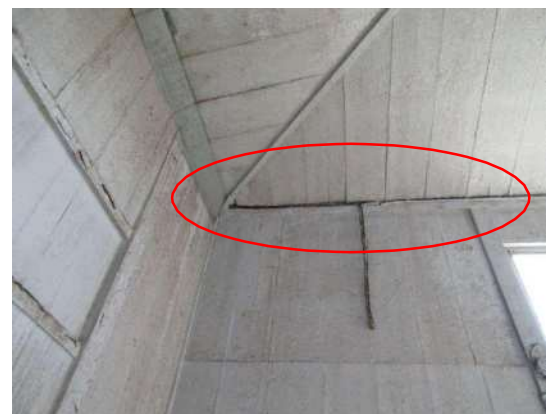
写真 3-1-111 桁下端の腐朽

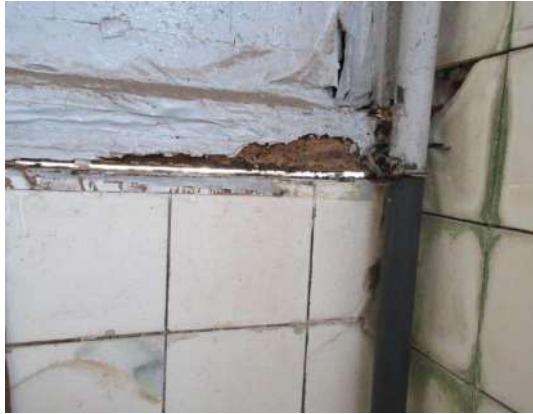
間仕切り壁の土台は著しく腐朽しており、脆化している。間仕切り土台は浴槽近くにあることから水掛かりとなったり、湿気の影響を受けたりしやすい場所であり、また、タイルの表面に発生した結露水とも接してしまう。このことから分かるようにタイルと木部の接する箇所には結露による腐朽が発生していることが予想される

写真 3-1-112 間仕切り土台の腐朽

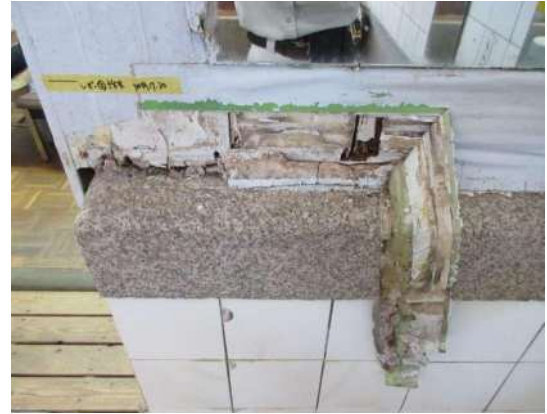
写真 3-1-113 高基礎と接する木部の腐朽

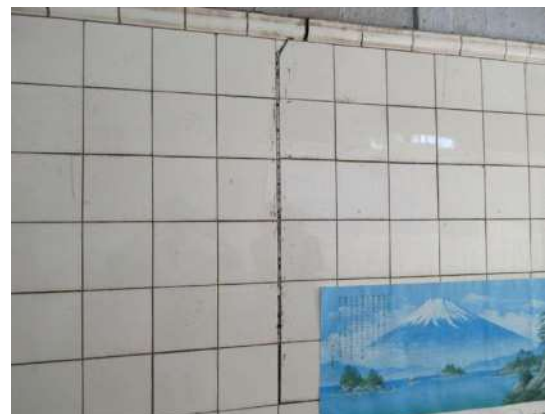
写真 3-1-115 目地に沿ったタイルのクラック

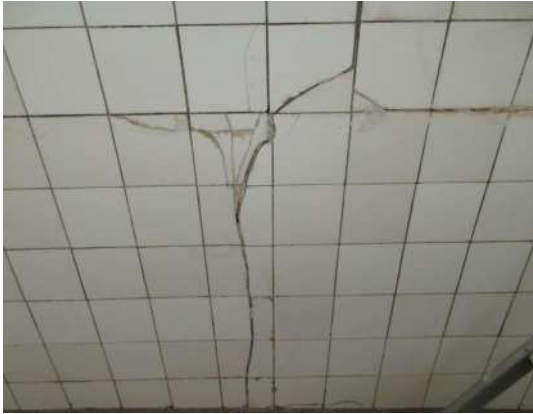
写真 3-1-116 目地によらないタイルのクラック（西面）

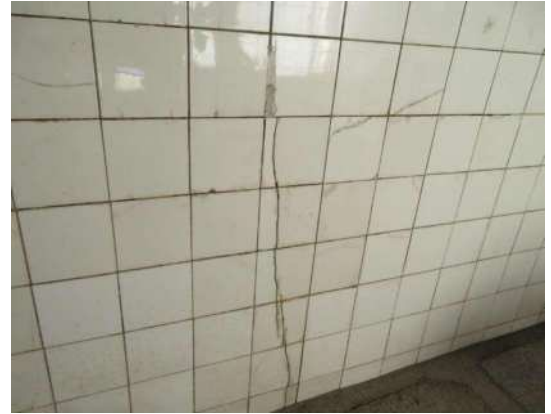
内部腰壁のタイルには大きなクラックが生じている箇所があるため、建物の不同沈下が疑われる。また、浴槽廻りのモザイクタイルの欠損や浴槽に用いられた御影石の継手部分のズレなどは構造そのものとは関わらないが、見た目の不安定さや防水の観点からは大きな問題といえる。

写真 3-1-117 東面の大きなクラック

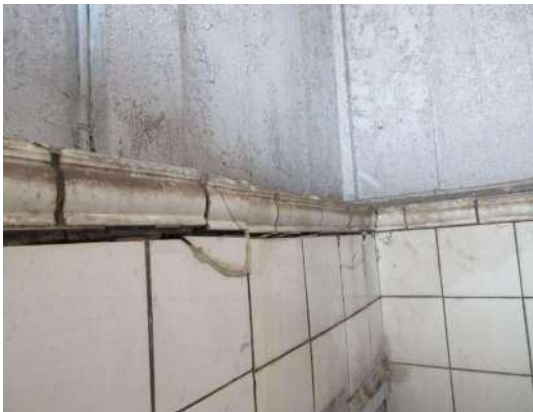
写真 3-1-118 笠木タイルの割れ

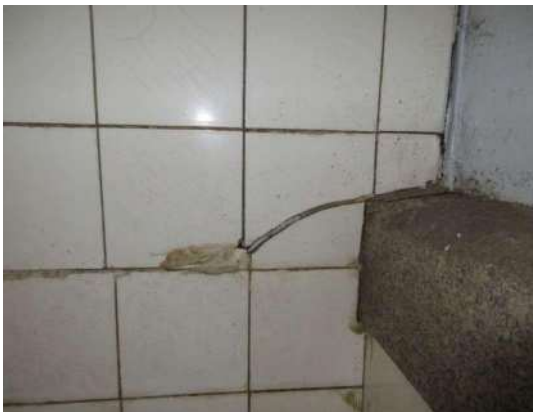
写真 3-1-120 腰壁笠木との接続部でのタイル割れ

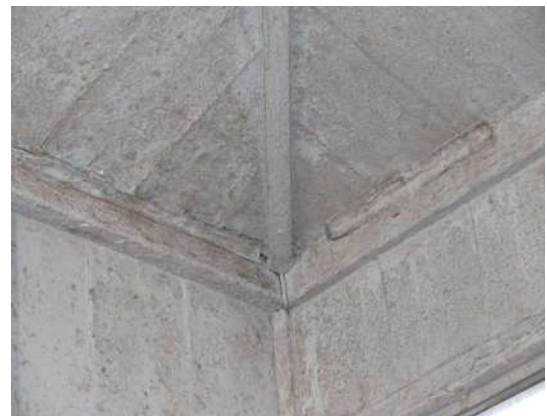
写真 3-1-123 天井板の腐朽（北東隅）

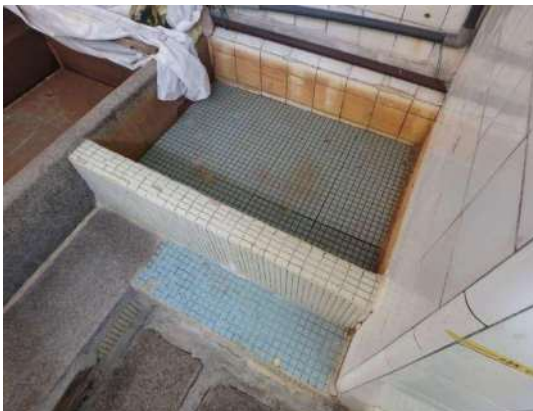
浴槽廻りの巾木にはモザイクタイルが張られているが、広範囲に渡って欠損している箇所が見受けられる。また、御影石の浴槽そのものの継手部分には繰り返しのコーキング痕跡が見られ、浴槽にズレが生じたことを連想させる。先に述べたように不同沈下が発生している可能性があり、これによる影響が懸念される。

写真 3-1-130 副浴槽モザイクタイルの部分欠損

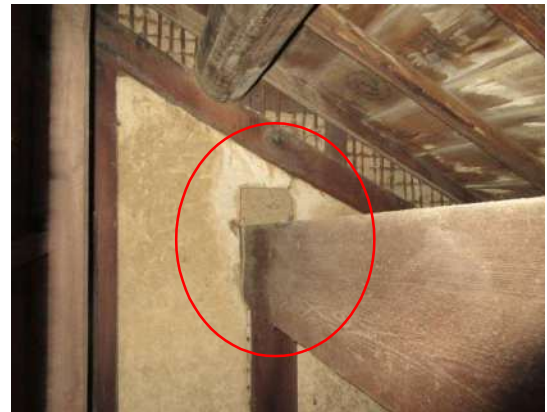
当建物において最も懸念すべき破損は、「Y8 通り」の浴室妻桁の腐朽に伴う束及び敷桁の垂下である。浴室妻桁は特に東寄りが激しいが、全体に腐朽・脆化しているため上部荷重により圧壊している箇所が見られる。加えて、敷桁を支えるのはその上に立つ半柱風の小屋束（2階諸室側に束を見せないための措置）であり、この束は他の部材と連結されていないため不安定な状態である。かつ、妻桁の腐朽に寄り、約 90mm 程度本来の高さから落ち込んでおり、軸組や小屋組を歪ませている。これは非常に危険な状態であり、抜本的な改善が必須である。

写真 3-1-133 妻桁圧壊による束・敷桁の垂下

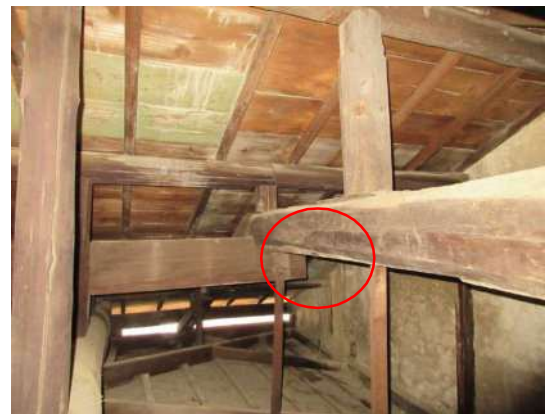
写真 3-1-135 敷桁端部が対面部材まで届いていない

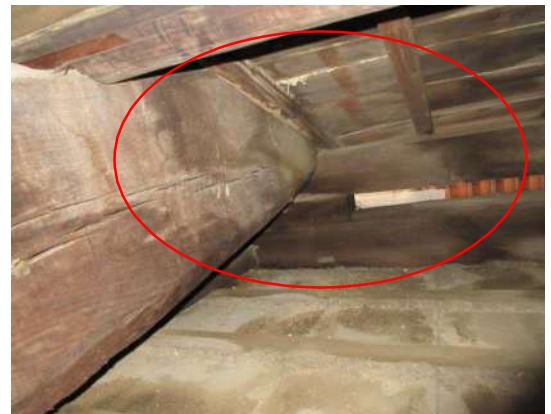
「浴室棟」には防水シートが掛けられているため屋根の詳細な状態を確認することはできない。小屋裏からは野地板に著しい雨漏りの痕跡が残り、葺き土が小屋組内へ流入している。また、雨漏りにより、野地板、垂木が腐朽して欠損している箇所が見られる。腐朽は野縁へも伝わっており、屋根瓦の不具合によって生じた雨漏りが関連する多くの問題を引き起こしている。野地板・垂木の腐朽・欠損により屋根面が歪むこととなり、問題が生じている部分には更に次の問題が生じるという悪循環に陥っているといえる。この著しい雨漏り箇所の付近には、先に述べた敷桁の落ち込みや妻桁の腐朽が見られることから、これらの破損部には相互に関連があると考えられる。

写真 3-1-139 小屋組材の雨染み

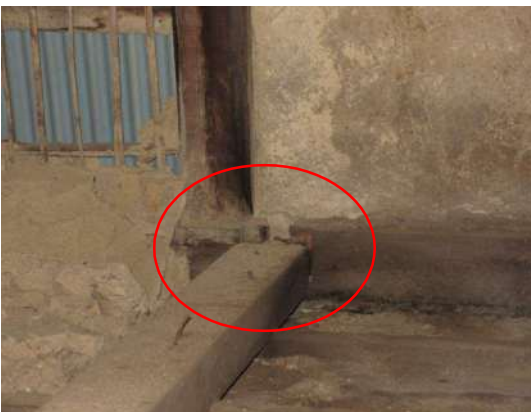
写真 3-1-140 妻桁の腐朽により仕口に不具合発生

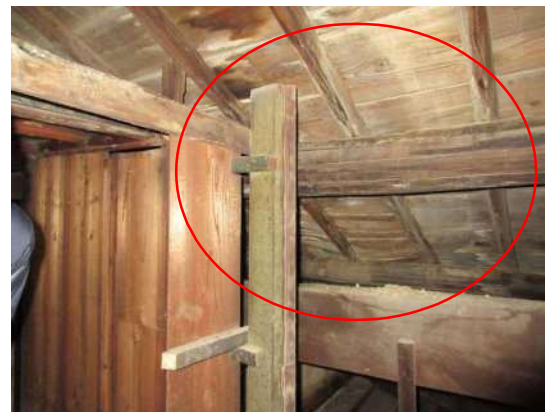
写真 3-1-141 葺き土の流入

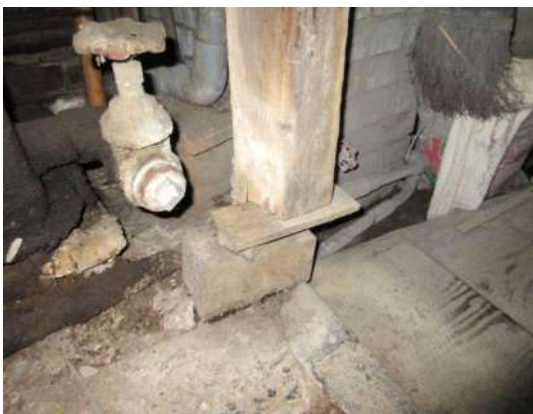
柱脚部には飼木を置いて高さ調整を行っただけの非常に不安定な部分がある。

写真 3-1-144 柱脚の不具合

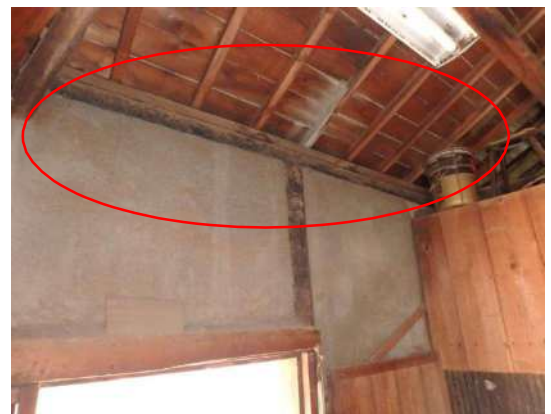
柱や梁などには昭和 49 年(1974)の小火の焦げ跡が多数見られ、一部は板張りされて隠蔽されている。表面が炭化しており、その範囲は広範囲に渡る。炭化した部材は軸組や小屋組の主要材であることから好ましい状況とは言い難い。

写真 3-1-145 桁が二重で下桁は焦げている

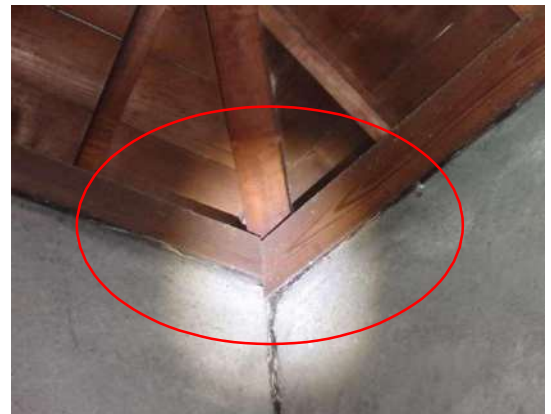
写真 3-1-149 桁内側に焦げを隠す板を張る

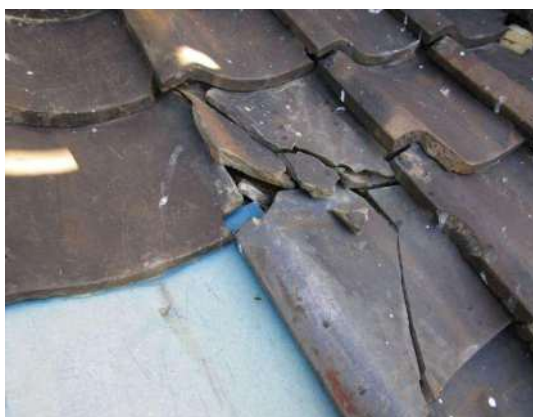
屋根瓦には著しい不具合が見られ、各所で割れや欠損が多発している。過去に何度も応急処置を施しているものと思われ、割れた瓦や欠損部には金属板を敷いて雨漏り対策を行っている。煙突廻りでは特に瓦の納め方が難しく、かなり荒っぽい手法で納められており、これらが雨漏りの原因となっている。脱落した一部の瓦は下段屋根や敷地内に落下しており、非常に危険な状態にある。

写真 3-1-155 著しい瓦の割れ

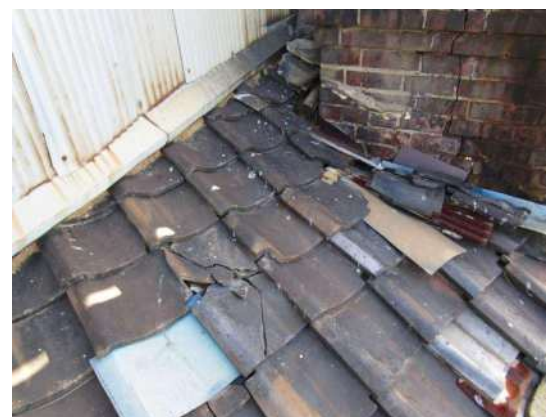
写真 3-1-156 煙突廻りの瓦の不具合

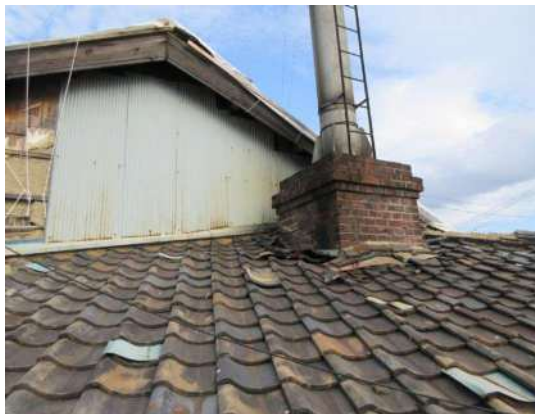
写真 3-1-157 各所に瓦の補修が見える

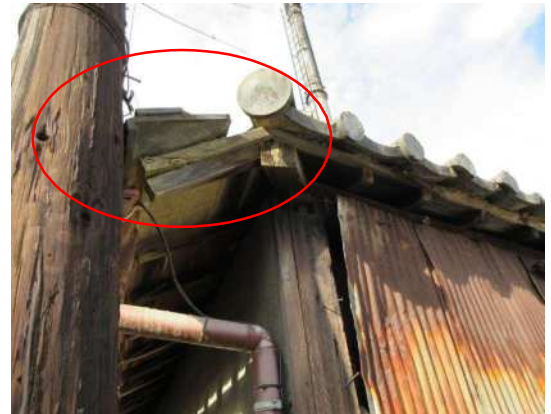
写真 3-1-158 落下しそうになっている軒先瓦

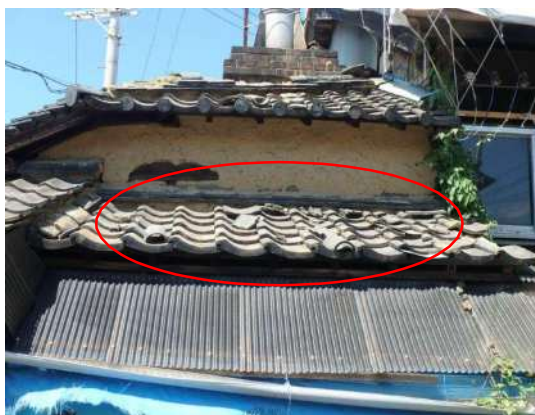
写真 3-1-159 落下した瓦が下屋屋根に乗る

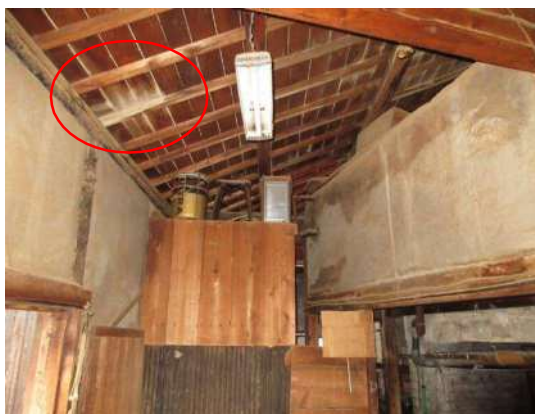
隅棟瓦は雁振瓦や熨斗瓦が欠損又は大きなズレが発生し、葺き土が広範囲で露出するのが散見される。雨水に直接晒された葺き土は流出し、野地板にその流出痕跡が広範囲に見られる。

写真 3-1-161 野地板の腐朽と葺き土の流出

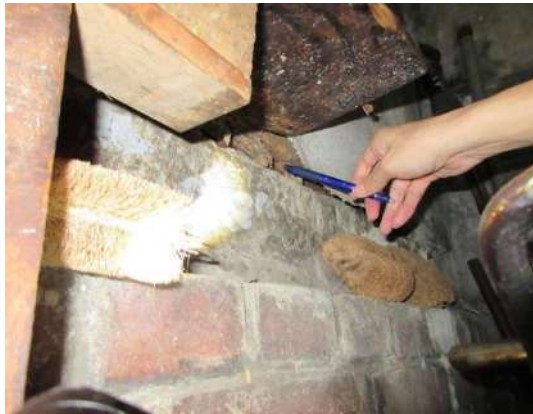
写真 3-1-171 レンガ基礎上部の土台の腐朽

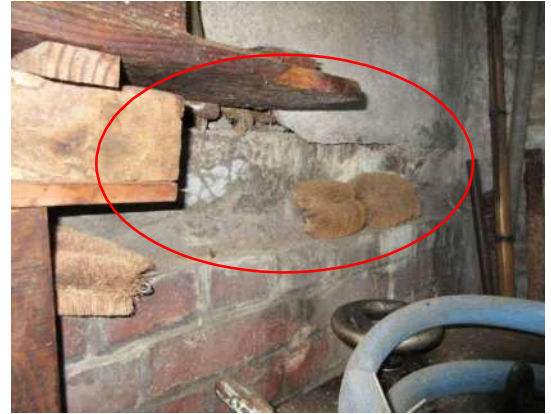
建具にはガラスの欠損、敷鴨居の劣化がみられ、開閉に支障が出ている。開口部の庇にも劣化が見られ、板が脆化している。また、土壁の一部には崩落箇所がみられ、モルタル壁には全体にクラックが生じている。壁板は劣化して下地から外れている箇所が多く見られる。これらを応急的に補修するために張られた波板鋼板も著しくサビている。

写真 3-1-172 モルタル壁の崩落

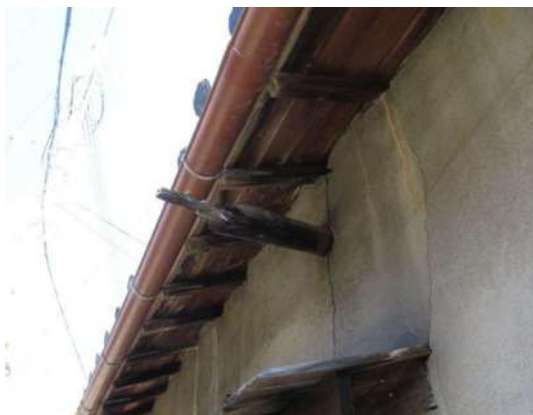
写真 3-1-175 壁の著しい割れ

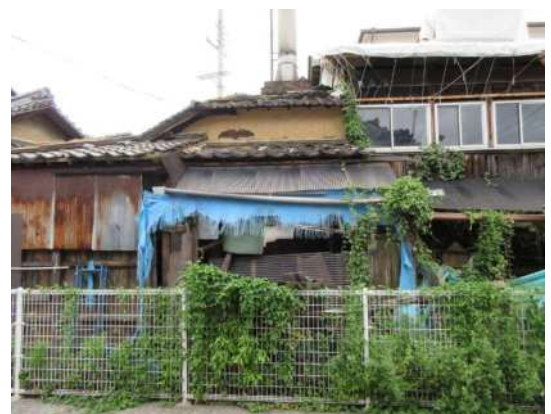
写真 3-1-178 応急処置が為された下屋屋根

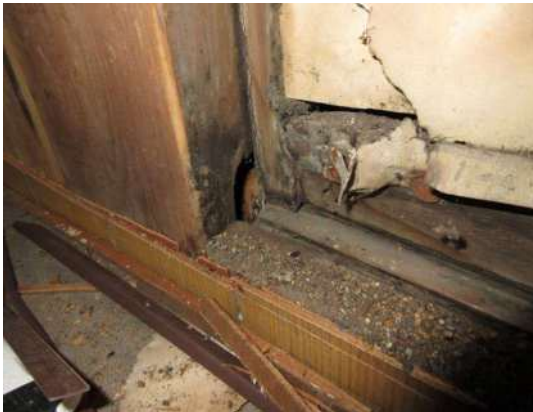
写真 3-1-190 窓廻りの柱の腐朽

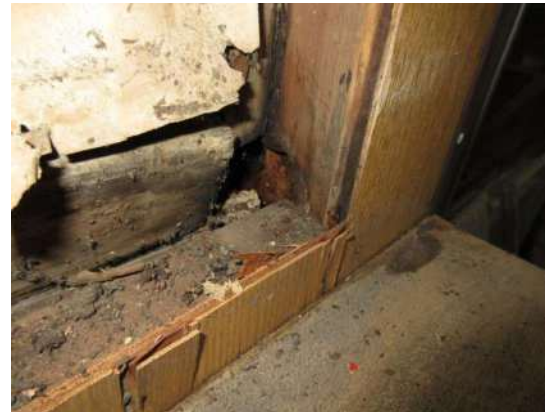
写真 3-1-191 窓廻りの柱の腐朽

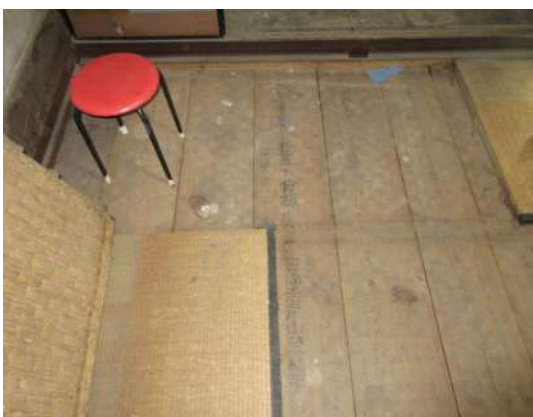
柾材は2階荒床にも用いられている。板の表面に記されたトレードマークには「登録商標特撰 柾正六分板 小節日向岩戸山製材所」とあり、九州産の柾材であることが分かる。このことは、当建物には下地板にも柾材が用いられていたことを示すのみならず、当時の木材の流通状況や輸送のための交通網の整備などを知る要素のひとつとなる。

写真 3-1-204 2階荒床（柾）のトレードマーク

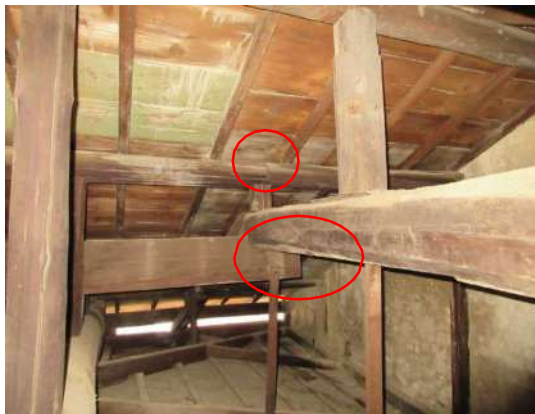
写真 3-1-206 対面まで届いていない敷梁と母屋の継手

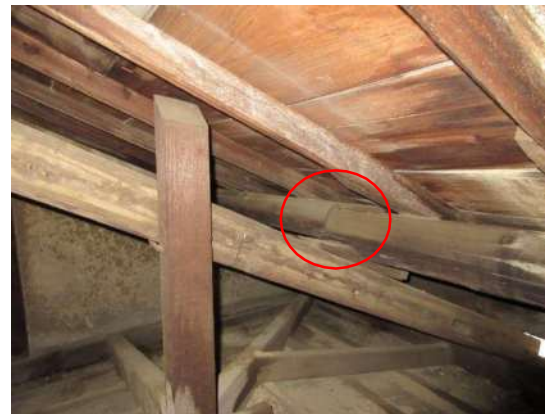
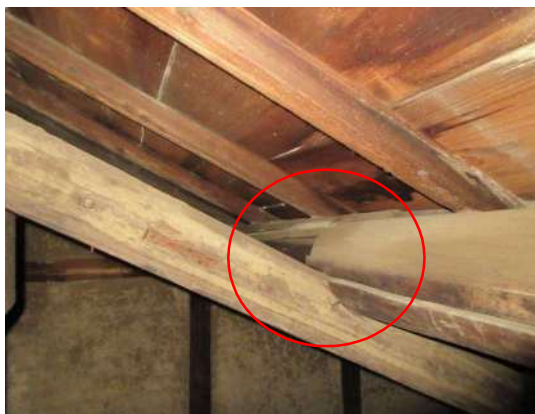
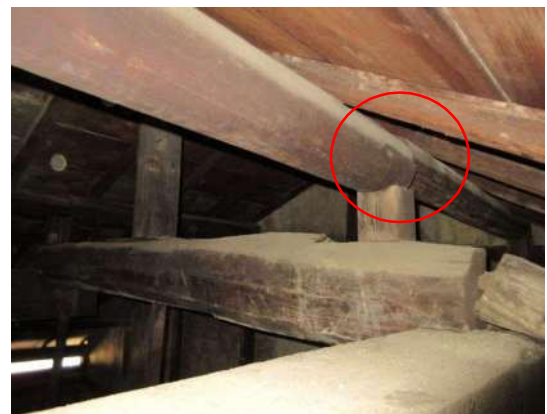
後述するレンガ基礎の延長痕跡と合わせて考えると、当初の「浴室棟」はこの敷桁端部まで（「Y15 通り」）しかなく、これより釜場側は増築されたと考えられる。つまり、「Y15 通り」には当初の妻壁があったものと考えられる。

写真 3-1-207 母屋の継手（「Y15 通り」付近）

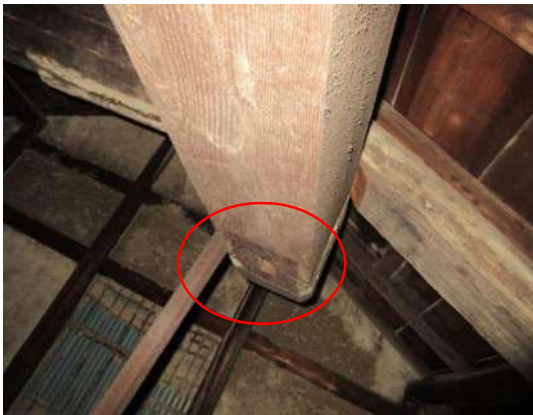
写真 3-1-210 敷梁端部下端の枅穴及び柱の圧痕

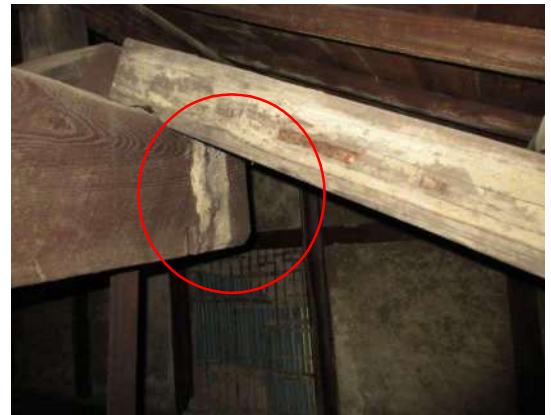
写真 3-1-211 土壁（妻壁）の痕跡

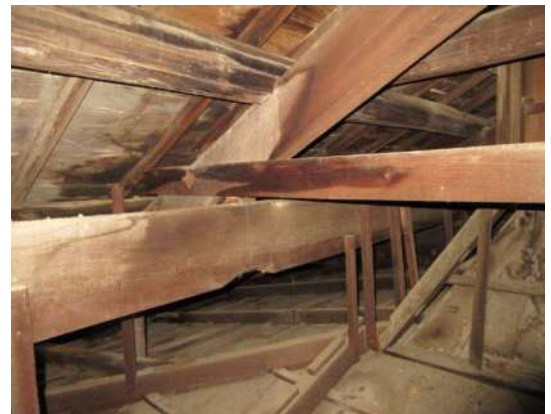
写真 3-1-213 敷梁と登梁の接続部 下弦材はボルト留め

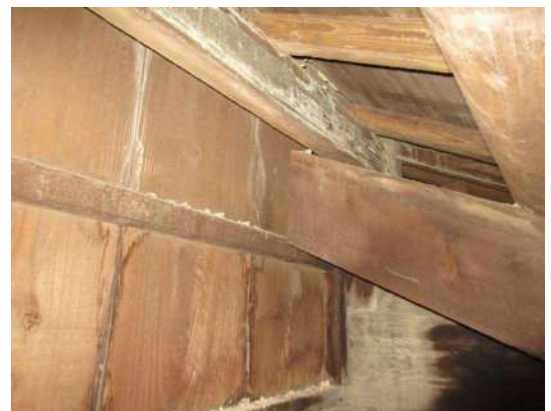
「浴室棟」は元々トラス風の登梁構造であり、この登梁が「Y10 通り」「Y13 通り」に存在したが、完全な形で現存するのは「Y10 通り」のみであり、「Y13 通り」の登梁は途中で切断されている。切断されたのは、増築に伴い越屋根の位置を増築後の中央部に変更したためにこれと干渉してしまうこととなり、その際、越屋根の新設を優先したためと考えられる。

写真 3-1-215 登梁の切断部 (Y13 通り)

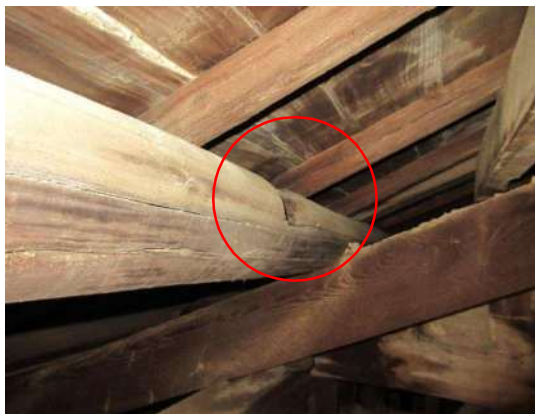
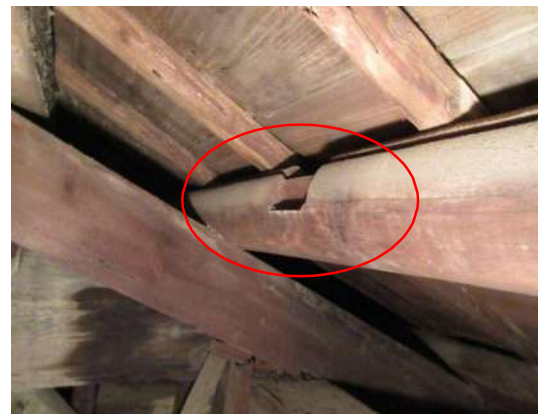
なお、当初の越屋根は「Y10 通り」「Y13 通り」間に存在したものと思われ、母屋にはかつての越屋根を支えるための梁が 1 本と、梁を設けていた痕跡が残る。

写真 3-1-216 当初の越屋根受け梁痕跡（東側）  
（Y13 通り付近）

写真 3-1-217 当初の越屋根受け梁痕跡（西側）  
（Y13 通り付近）

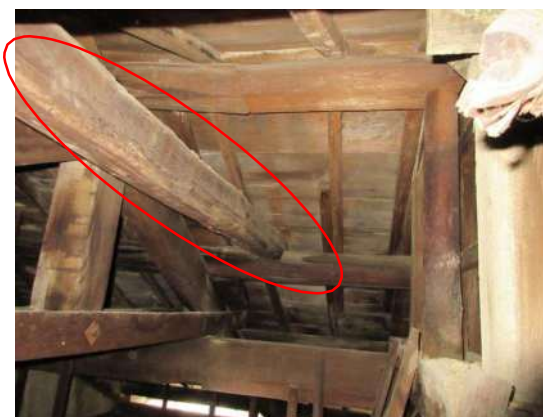
写真 3-1-218 当初の越屋根受け梁  
Y10 通り付近 母屋から母屋へ架け渡す

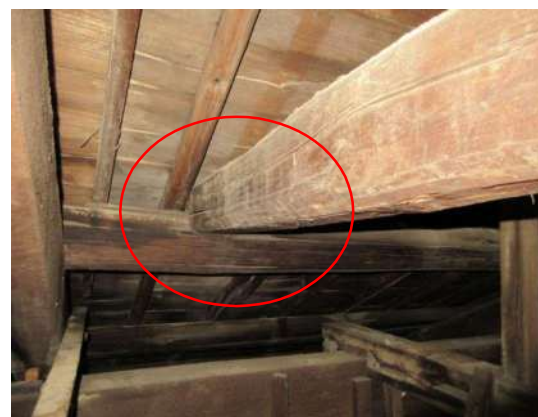
写真 3-1-219 越屋根受け梁と母屋の接続部

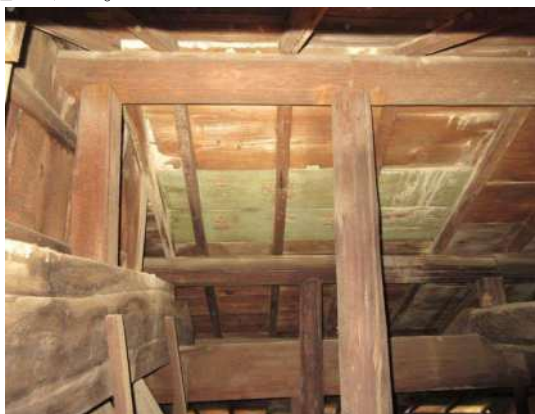
「浴室棟」の野地板は複数回補修されていると思われるが、一部には淡いグリーンに塗装されたものが見受けられる。また、「収納」付近には束として同じ色に塗装された部材がもちいられ、この束には鐏がついている。

写真 3-1-220 塗装された野地板  
旧越屋根の部材と推定される

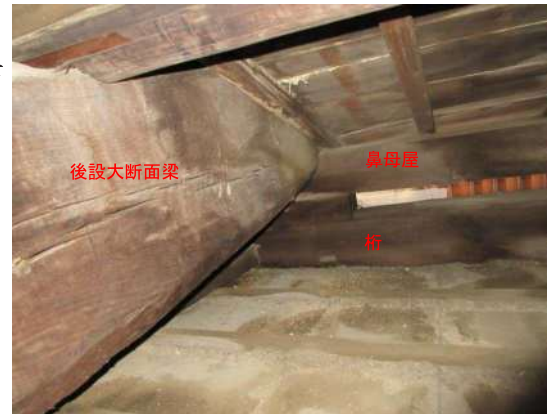
また、この太鼓梁を支えるために、「Y14 通り」には柱が 2 本追加されているものと思われる。そのため、この部分のみ柱間寸法が崩れていると考えられる。

写真 3-1-222 後設された大断面梁

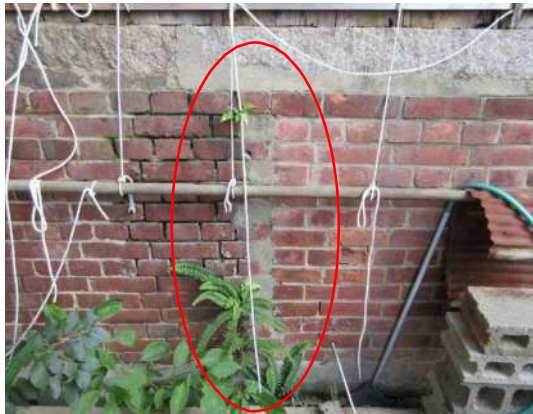
「Y15 通り」付近ではレンガ基礎に不自然な目地があり、同様に土台石にも切れ目が見られる。これはレンガ基礎を延長した痕跡と考えられる。「浴室棟」は当初の状態から南側に増築されていると考える根拠のひとつとなる。

写真 3-1-223 レンガ基礎の継手（西面）  
レンガ基礎が延長された痕跡（右手が増築）  
境目の左右で目地の仕様が異なる

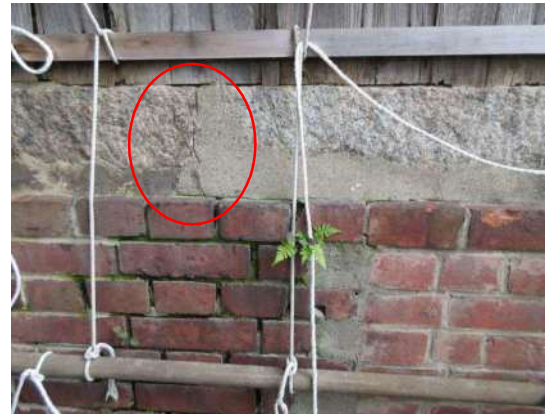
写真 3-1-224 土台石の継手  
レンガ基礎よりやや北側に継手があり、モルタルにより接着されている

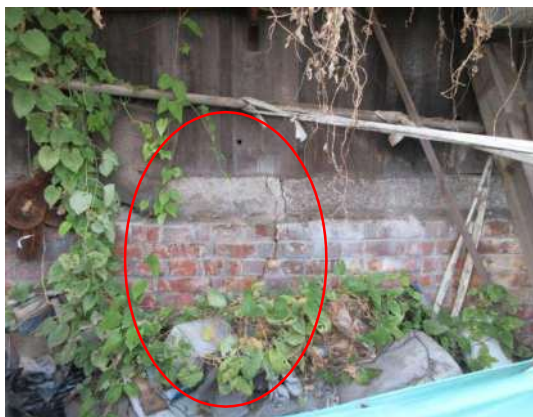
写真 3-1-225 レンガ基礎の継手（東側）  
西側と同じく Y15 通り付近で継手が見られる

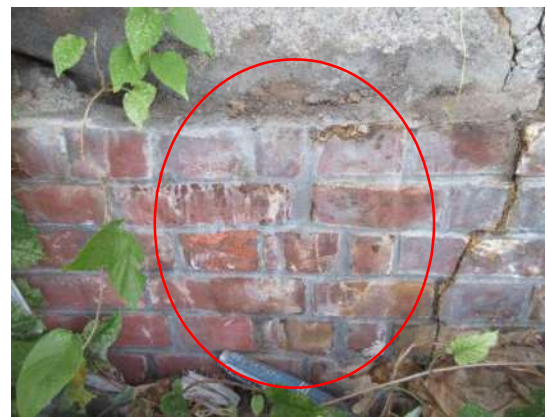
写真 3-1-226 継手部分のレンガ積み  
レンガの積み方に不自然さがあり、木口積みとなっている箇所がある

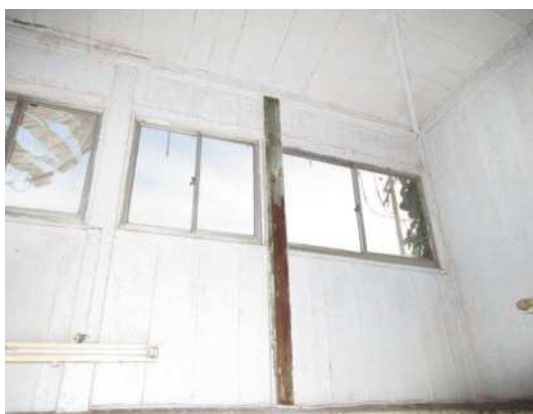
「Y15 通り」の柱には浴室側に張り板が為されており、板壁設置のための決り痕跡と胴縁の痕跡が隠蔽されていた。小屋組の痕跡と合わせて考えると、当初の浴室棟は「Y15 通り」までで終わっており、それより南側は増築されたと考えられる。

写真 3-1-227 X4-Y15 柱に残る板壁痕跡

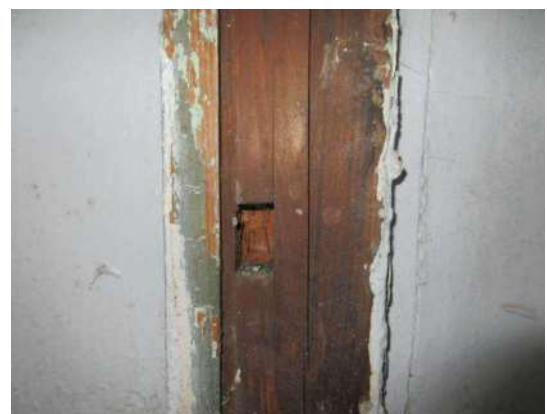
写真 3-1-228 板溝と胴縁痕跡

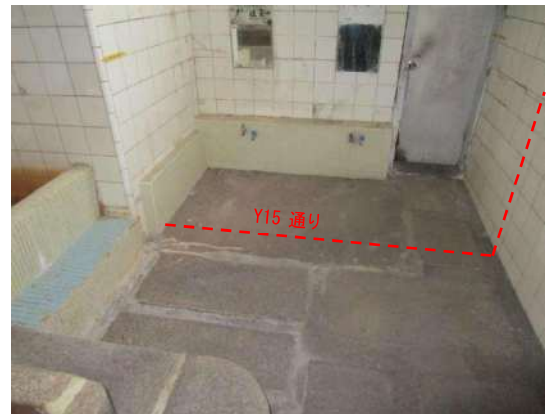
写真 3-1-230 モルタルにより塗り重ねられた床

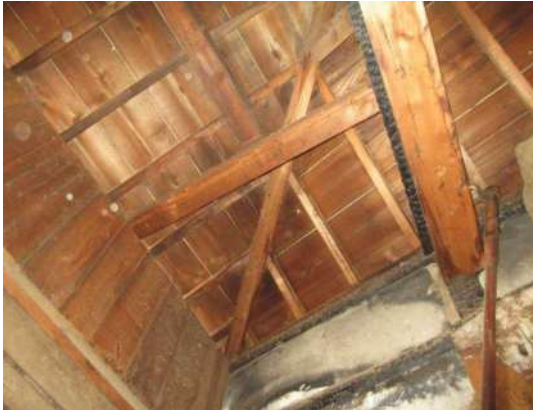
「釜場棟」には昭和 49 年（1974）の小火の際にできた軸組材の焦げ跡が広範囲に渡って確認できる。大部分の焦げ跡は当該部分を覆った板により隠蔽されている。

火災の範囲に対して野地板・垂木等には焦げ跡が見当たらないために、火災直後の修理時に取替えられたものと思われる。

写真 3-1-231 梁桁に残る焦げ跡と  
焦げ跡の無い野地板

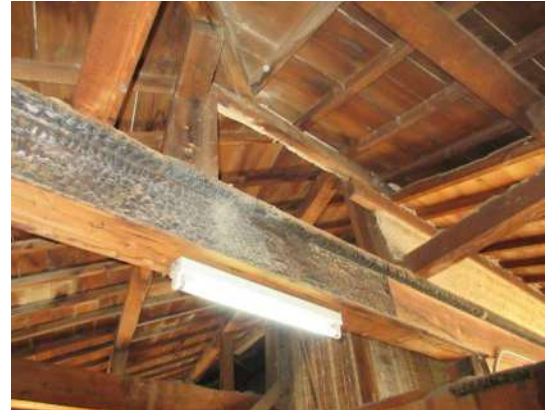
写真 3-1-232 焦げた梁に束立として  
屋根を支える

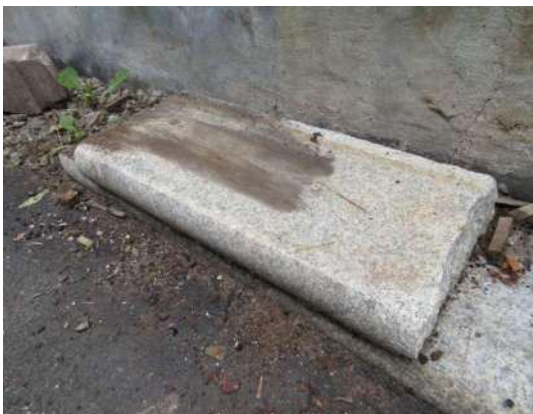
「釜場棟」外部の南側道路沿いには、旧浴槽（薬湯か？）のものと思われる御影石が放置されている。石の表面は仕上げられており、端部は曲面加工されている。

写真 3-1-233 放置された御影石

写真 3-1-234 白御影石で大小 2 枚置かれている

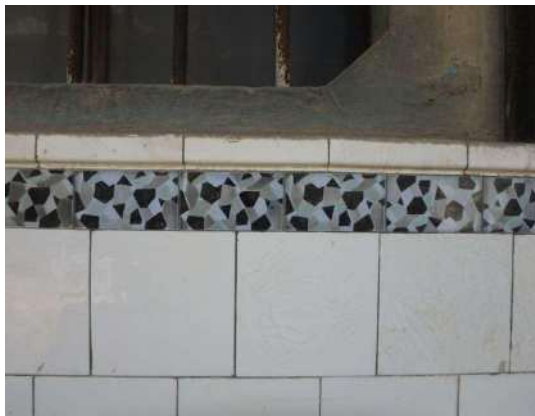
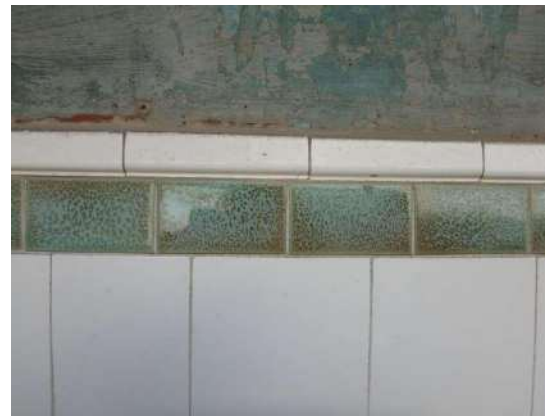
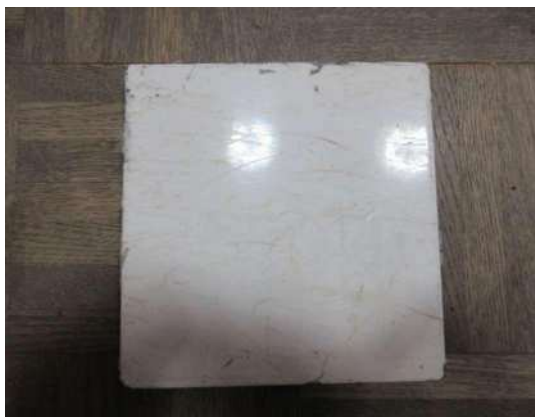
なお、未調査ではあるが、塀に用いられた白色硬質タイルは、浴室に用いられている同様のタイルと酷似していることから、同じメーカーのタイルが使用されている可能性がある。修理工事の際には調査を行って確認することが望ましい。

写真 3-1-235 塀のタイル（東側）

写真 3-1-236 塀のタイル（西側）

写真 3-1-237 塀の白色硬質タイル
