泉佐野市 報道提供資料

| タイトル | 泉佐野市東佐野台地区汚染井戸周辺地域調査の結果について |

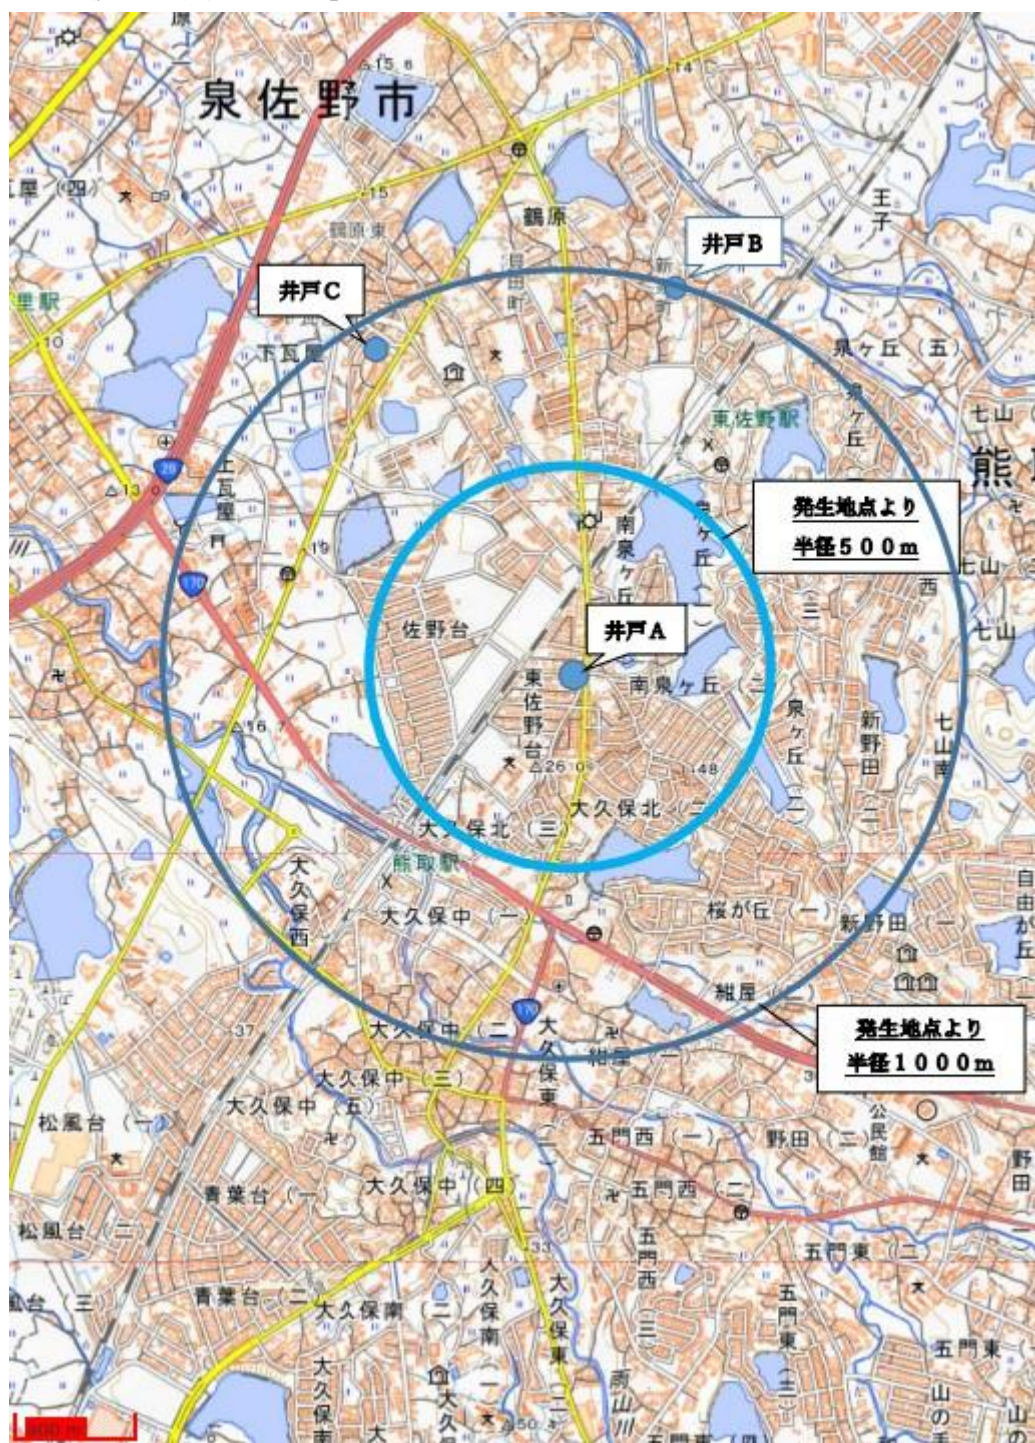
図－1 「検出場所（地図）」

調査区域において確認された 2 本の井戸について地下水質調査を実施した。水質検査項目は水質管理目標設定項目（要監視項目）である有機フッ素化合物（PFOS 及び PFOA）とした。調査結果の概要は、表-1 及び図-1 のとおりである。
