## 第3章 保存管理計画

### 第1節 保存管理の現状

## 2. 保存・破損状況

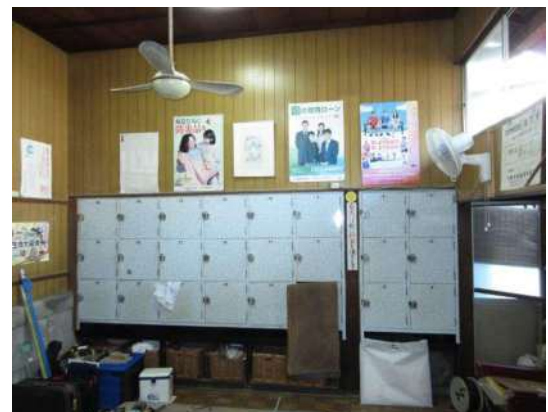
「脱衣室」は床が寄木フローリング張り、壁が化粧合板張り、天井は棹縁天井である。天井は当初からのものと考えられるが、壁や床は後設のものであり、ヒアリングによれば昭和49年（1974）の改造時に設置されたという。なお、同時期には東西壁を突き抜けてロッカーが設置されており、これに伴って突出部分の雨仕舞のために簡易な庇が設けられていることが外観から確認できる。

写真 3-1-10 後設ロッカー（脱衣室（男））

また、後設されたロッカー付近からは植物が侵入したり、雨水が浸入したりしており、後世の改造が建物の劣化に悪影響を与えてしまっている所が見て取れる。

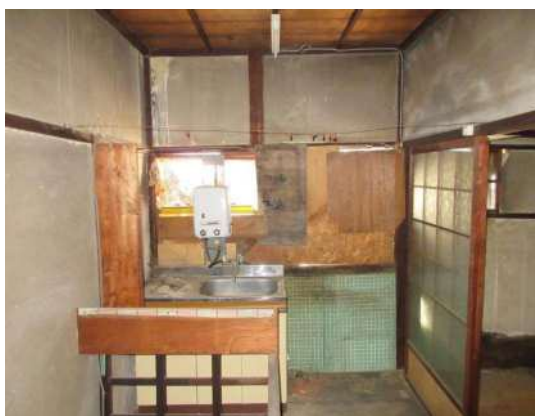
写真 3-1-13 階段室南面

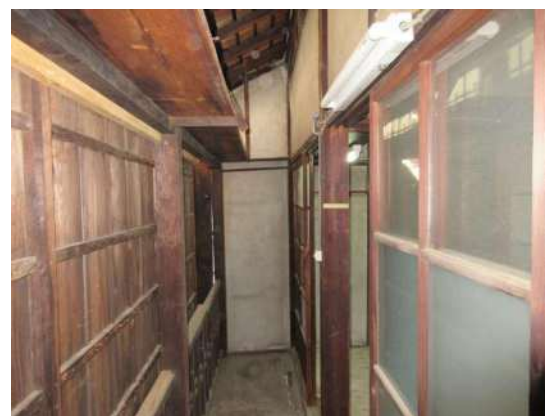
「縁側」は幅約 740mm で、西側端部に「物置」を備える。「縁側」の床組は柱に差された腕木により片持梁形式で支えられる。そのため縁側柱には著しい傾斜が生じているものがある。

写真 3-1-14 縁側東面

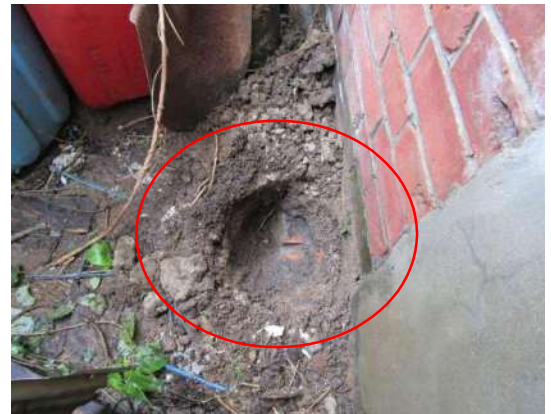
なお、レンガ基礎の根入れ部分については、現況の地盤面下に基礎幅をレンガ 1 つ分程度広くしたベース状のレンガ躯体が確認された。ただし、これらは部分的な調査に留まるので、修理工事実施時には再度確認が必要である。

写真 3-1-33 基礎のベースらしきレンガ

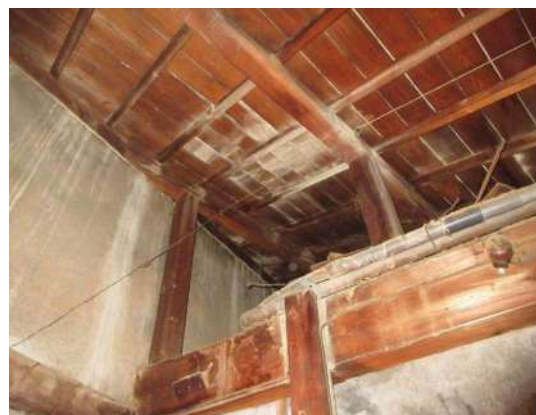
写真 3-1-42 水槽の縁ギリギリに束を置く

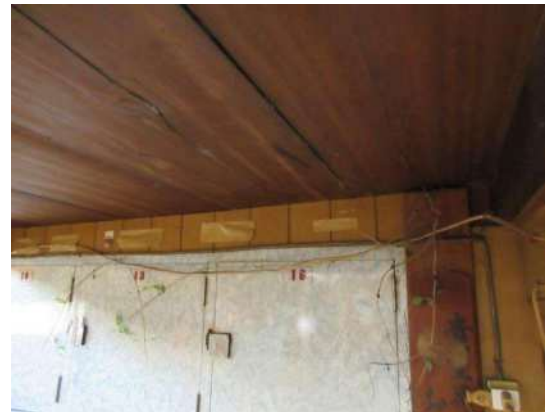
写真 3-1-70 植物の侵入

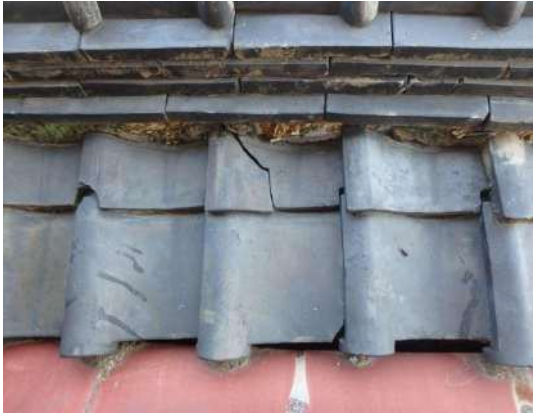
写真 3-1-100 平瓦の割れ

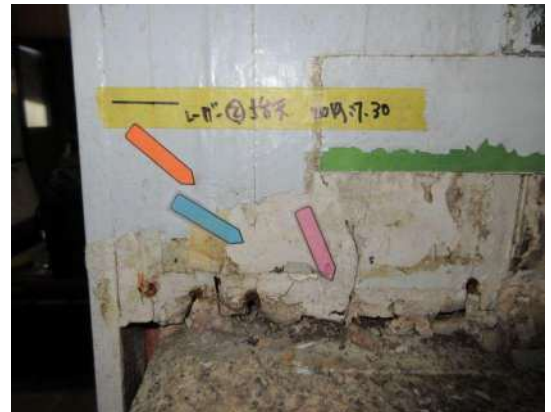
浴室内部の木部見え掛かり面には全面に渡り防水のための OP 塗が施されている。繰り返しの湿気及び部材の腐朽等により塗装が剥がれている箇所が散見される。板壁の表面にも OP 塗装があるため、詳細は確認できないが、周囲の部材と比較すれば表面だけでなく内部にも腐朽が生じている可能性が高い。

写真 3-1-119 少なくとも3層の塗装が見える

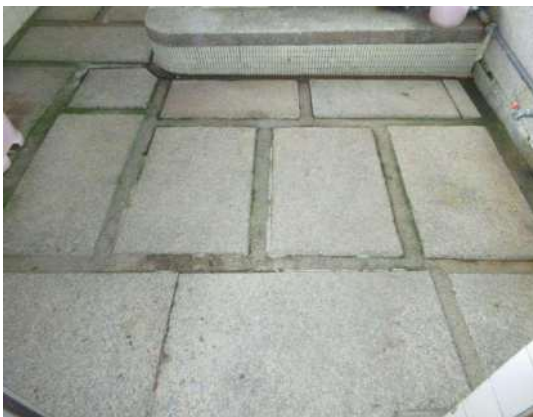
床は大判の御影石を敷き、その間を 90mm ほどのモルタル目地で埋めており、この目地が排水経路となっている。床の御影石自体には大きな破損は見られず、比較的健全な状態であると言える。

写真 3-1-126 床の大判御影石

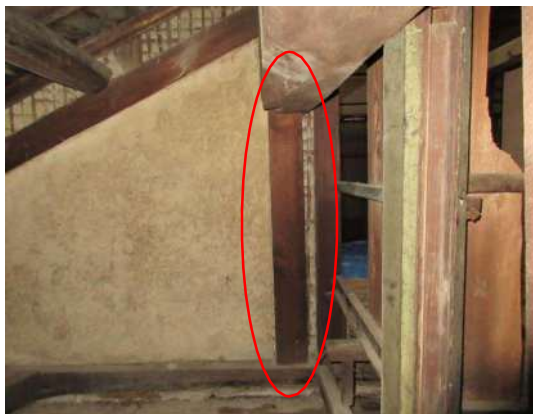
当建物において最も懸念すべき破損は、「Y8 通り」の浴室妻桁の腐朽に伴う束及び敷桁の垂下である。浴室妻桁は特に東寄りが激しいが、全体に腐朽・脆化しているため上部荷重により圧壊している箇所が見られる。加えて、敷桁を支えるのはその上に立つ半柱風の小屋束（2階諸室側に束を見せないための措置）であり、この束は他の部材と連結されていないため不安定な状態である。かつ、妻桁の腐朽に寄り、約 90mm 程度本来の高さから落ち込んでおり、軸組や小屋組を歪ませている。これは非常に危険な状態であり、抜本的な改善が必須である。

写真 3-1-134 半柱風の束

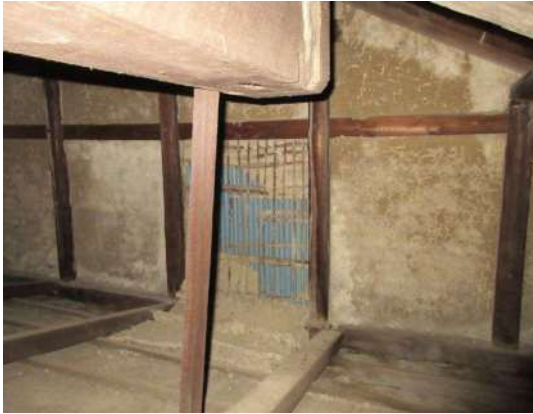
写真 3-1-142 妻壁の崩落

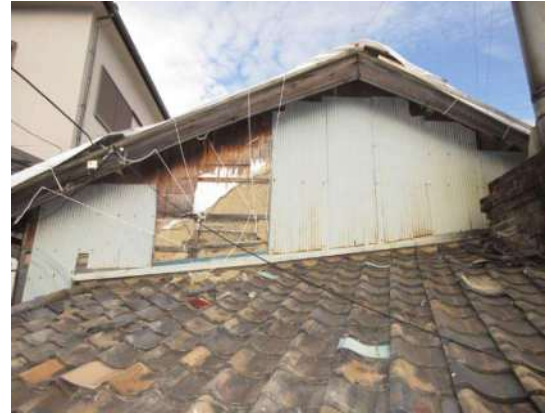
写真 3-1-143 土壁の露出

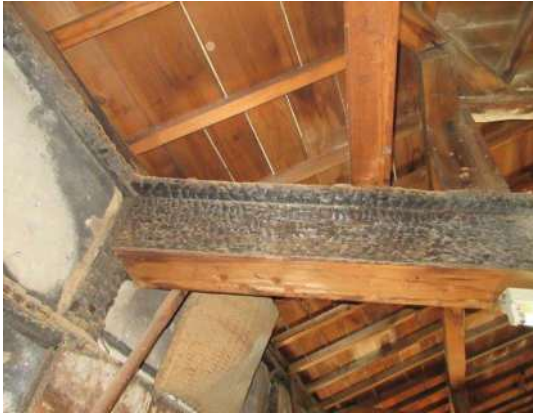
柱や梁などには昭和 49 年(1974)の小火の焦げ跡が多数見られ、一部は板張りされて隠蔽されている。表面が炭化しており、その範囲は広範囲に渡る。炭化した部材は軸組や小屋組の主要材であることから好ましい状況とは言い難い。

写真 3-1-146 焦げた梁

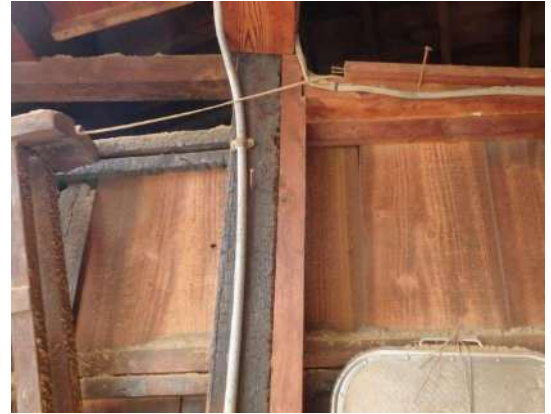
写真 3-1-147 焦げた柱

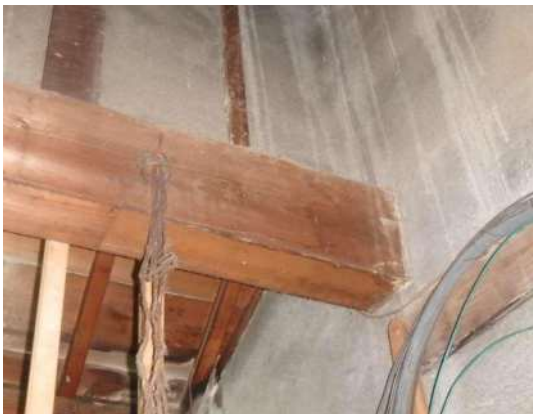
写真 3-1-148 焦げた梁に張られた化粧板

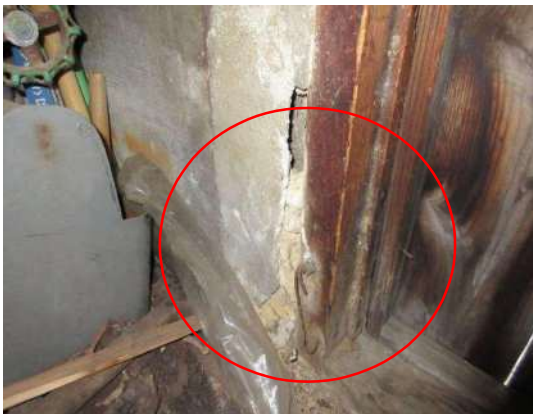
写真 3-1-150 柱脚の腐朽

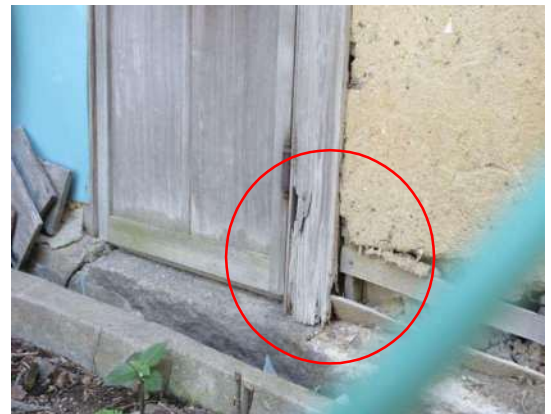
写真 3-1-151 柱脚の腐朽

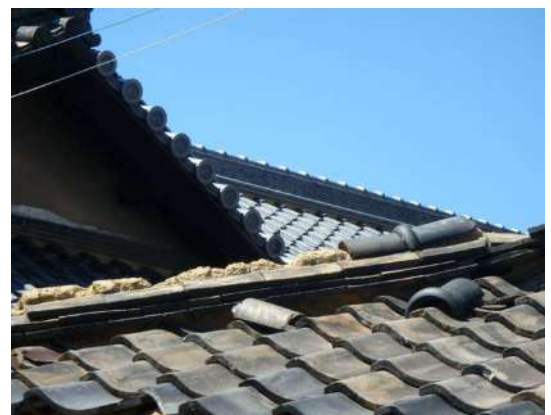
隅棟瓦は雁振瓦や熨斗瓦が欠損又は大きなズレが発生し、葺き土が広範囲で露出するのが散見される。雨水に直接晒された葺き土は流出し、野地板にその流出痕跡が広範囲に見られる。

写真 3-1-160 棟瓦の落下

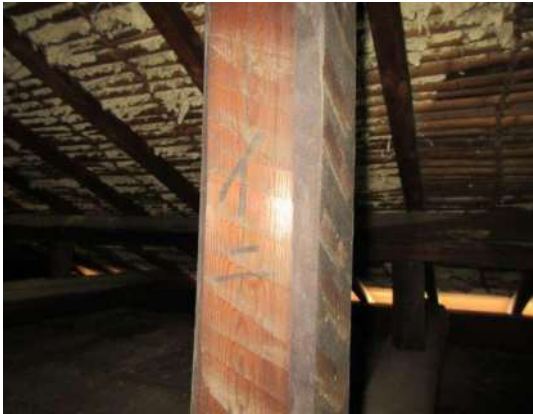
「表棟」の小屋束には、元々柱材として使われていた材が転用されている。柱面には旧番付と思われる墨書がある。

写真 3-1-202 東に残る旧番付

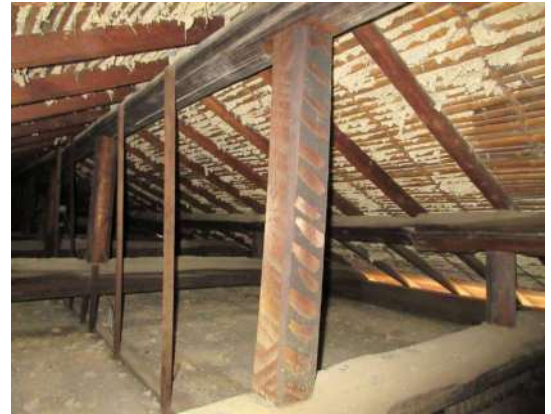
元々は柱であるため、表面が台鉋で仕上げられていたが、これに敢えて故意に鉋をかけて表面を荒らしている。理由は定かではない。

写真 3-1-203 意図的に斬で斫られている

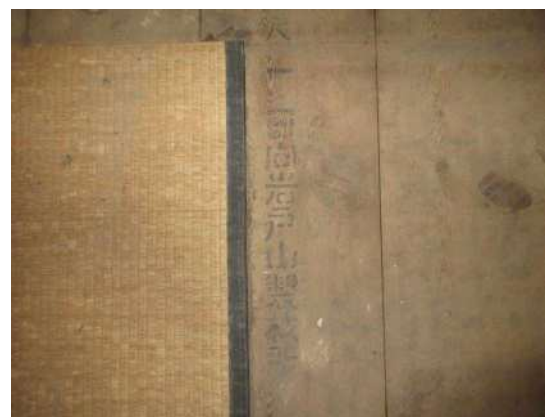
写真 3-1-205 日向岩戸山製材所の刻印

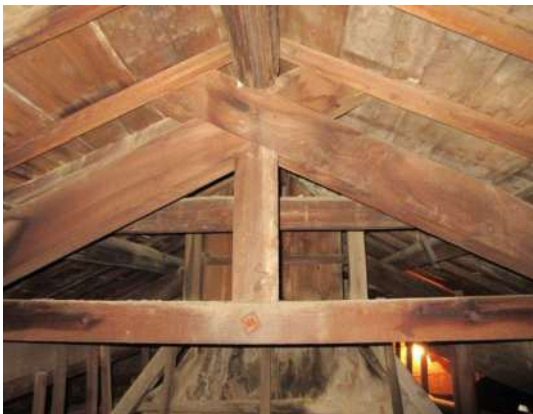
「浴室棟」は元々トラス風の登梁構造であり、この登梁が「Y10 通り」「Y13 通り」に存在したが、完全な形で現存するのは「Y10 通り」のみであり、「Y13 通り」の登梁は途中で切断されている。切断されたのは、増築に伴い越屋根の位置を増築後の中央部に変更したためにこれと干渉してしまうこととなり、その際、越屋根の新設を優先したためと考えられる。

写真 3-1-212 トラス風登梁の頂部

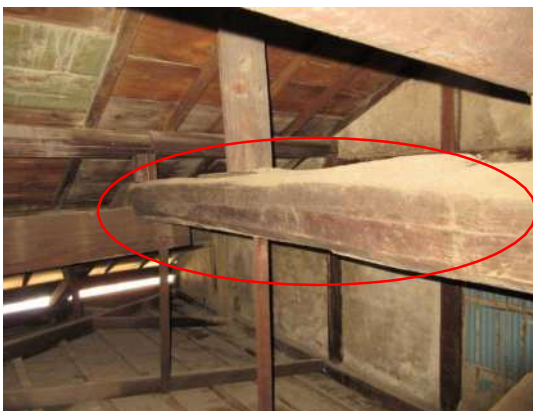
写真 3-1-214 Y15 通りは登梁を用いない

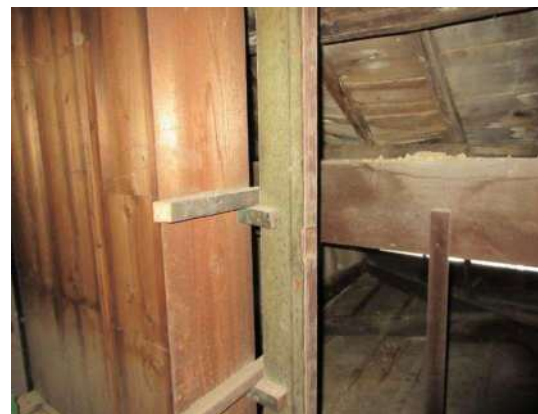
これらは旧越屋根の部材と考えられ、鐏のついた部材は棟木と考えるのが妥当であろう。越屋根の位置は当初から変更されたことは既に述べたが、この際に部材が再利用されてものと思われる。

写真 3-1-221 鐏付の束  
旧越屋根の棟木と推定される

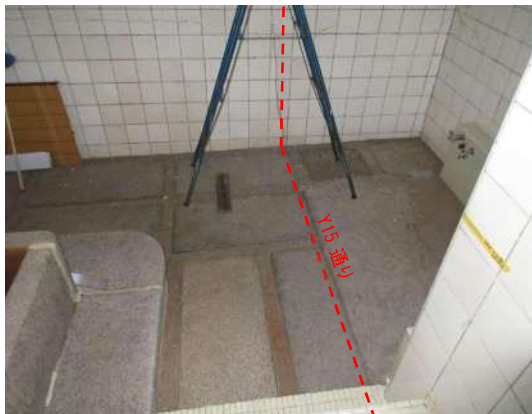
天井や壁の部材は後設されたものと考えられるが、床の御影石については、当初のものか否かについて不明である。「浴室棟」を増築したと推定すると、石の割付にはやや疑問が残るが、これより詳細は解体調査により明らかにすることが望ましい。

写真 3-1-229 床の御影石の仕様には差があるように見える

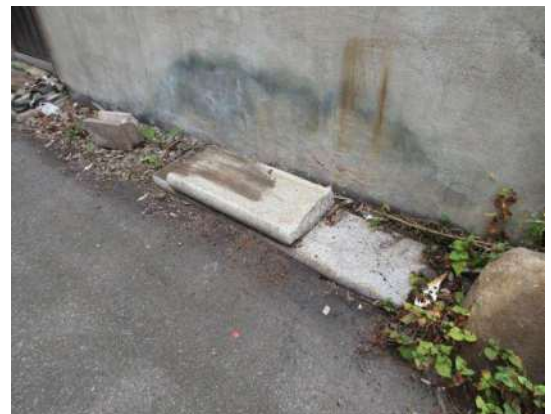
「釜場棟」外部の南側道路沿いには、旧浴槽（薬湯か？）のものと思われる御影石が放置されている。石の表面は仕上げられており、端部は曲面加工されている。

写真 3-1-233 放置された御影石

写真 3-1-234 白御影石で大小 2 枚置かれている

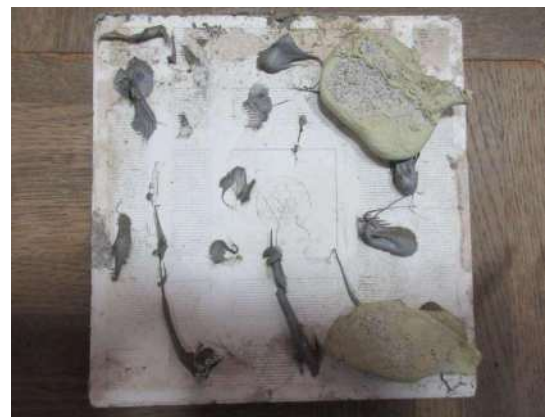
白色硬質タイル及びボーダータイルの裏にはメーカーのトレードマークが見られ、白色硬質タイルは六芒星の中に「T」と「S」を組み合わせてあしらったもので、「佐藤化粧煉瓦工場」<sup>3-2)</sup>のものであると分かる。また、ボーダータイルの裏には「M. S. TILE WORKS」と記され、「月星建陶」<sup>3)</sup>製のものであることが分かる。

写真 3-1-238 白色硬質タイル裏面
